Estudio estructural a la cubierta de la sala principal del teatro José Peón Contreras

José Eduardo Cerón Chávez¹, Manuel Ricardo Bagundo Tec², Miguel Angel Cerón Cárdena³

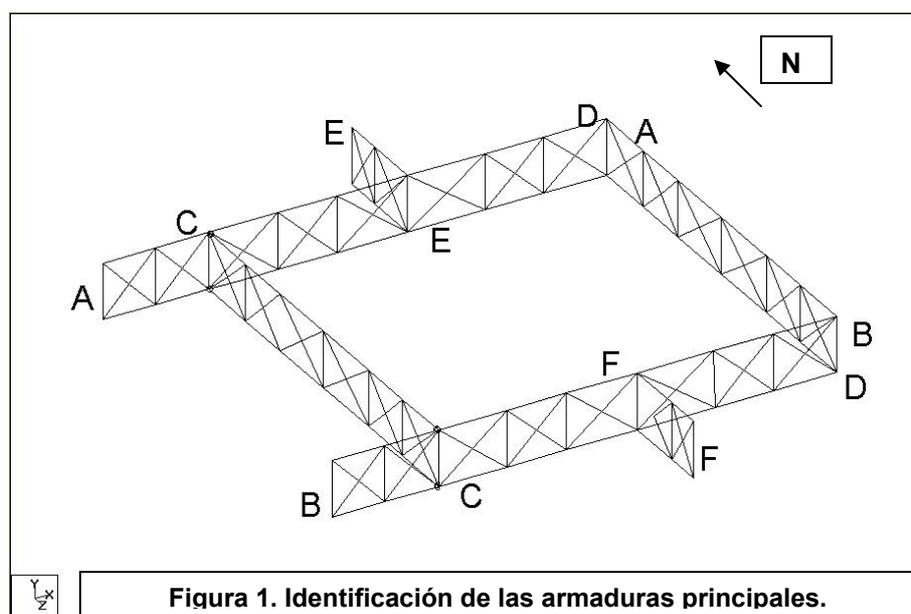
La configuración estructural de la cubierta de la sala principal consta de un sistema de armaduras planas de 2.5 m de peralte, formadas por diversos perfiles laminados y combinaciones de éstos. Este sistema está formado por dos armaduras principales, que corren paralelas a ambos lados de la sala, y con orientación este-oeste (armaduras AA y BB), y por dos armaduras secundarias, con orientación norte-sur (armaduras CC y DD), las cuales se apoyan en las armaduras principales. Adicionalmente, existen otras dos armaduras que sirven de apoyos intermedios a las armaduras principales. La Figura 1 ilustra la disposición general de la estructura.

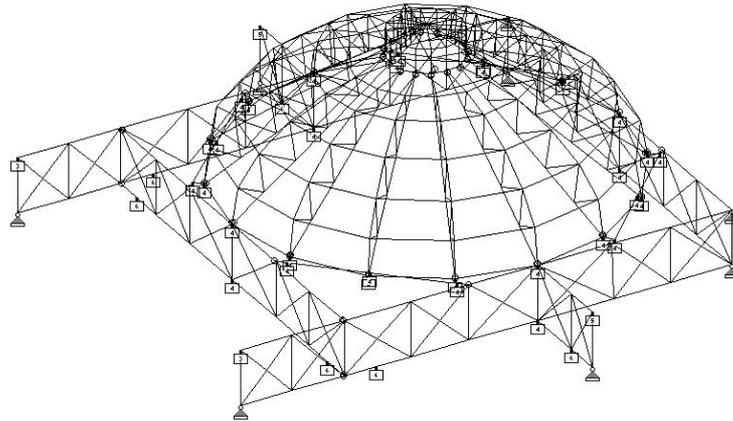
Figura 2. Representación del Modelo Numérico

Con base en la información descrita en los párrafos anteriores, se desarrolló un modelo analítico tridimensional de elementos lineales mediante el programa Staad-Pro 2001 (REI, 2001), consistente en un esqueleto de 1,144 barras y 521 nodos. El análisis de rigidez implementado en este programa se basa en el método de la matriz de desplazamientos, en el cual la estructura primero se idealiza como un ensamble de componentes estructurales discretos. Cada componente tiene una forma de desplazarse tal que satisface el equilibrio de fuerzas y la compatibilidad de desplazamientos en los nodos. Se realizó un levantamiento detallado de las características geométricas de cada una de las secciones transversales de los elementos y de sus orientaciones, integrándose toda esta información al modelo, el cual se presenta en la figura 2.

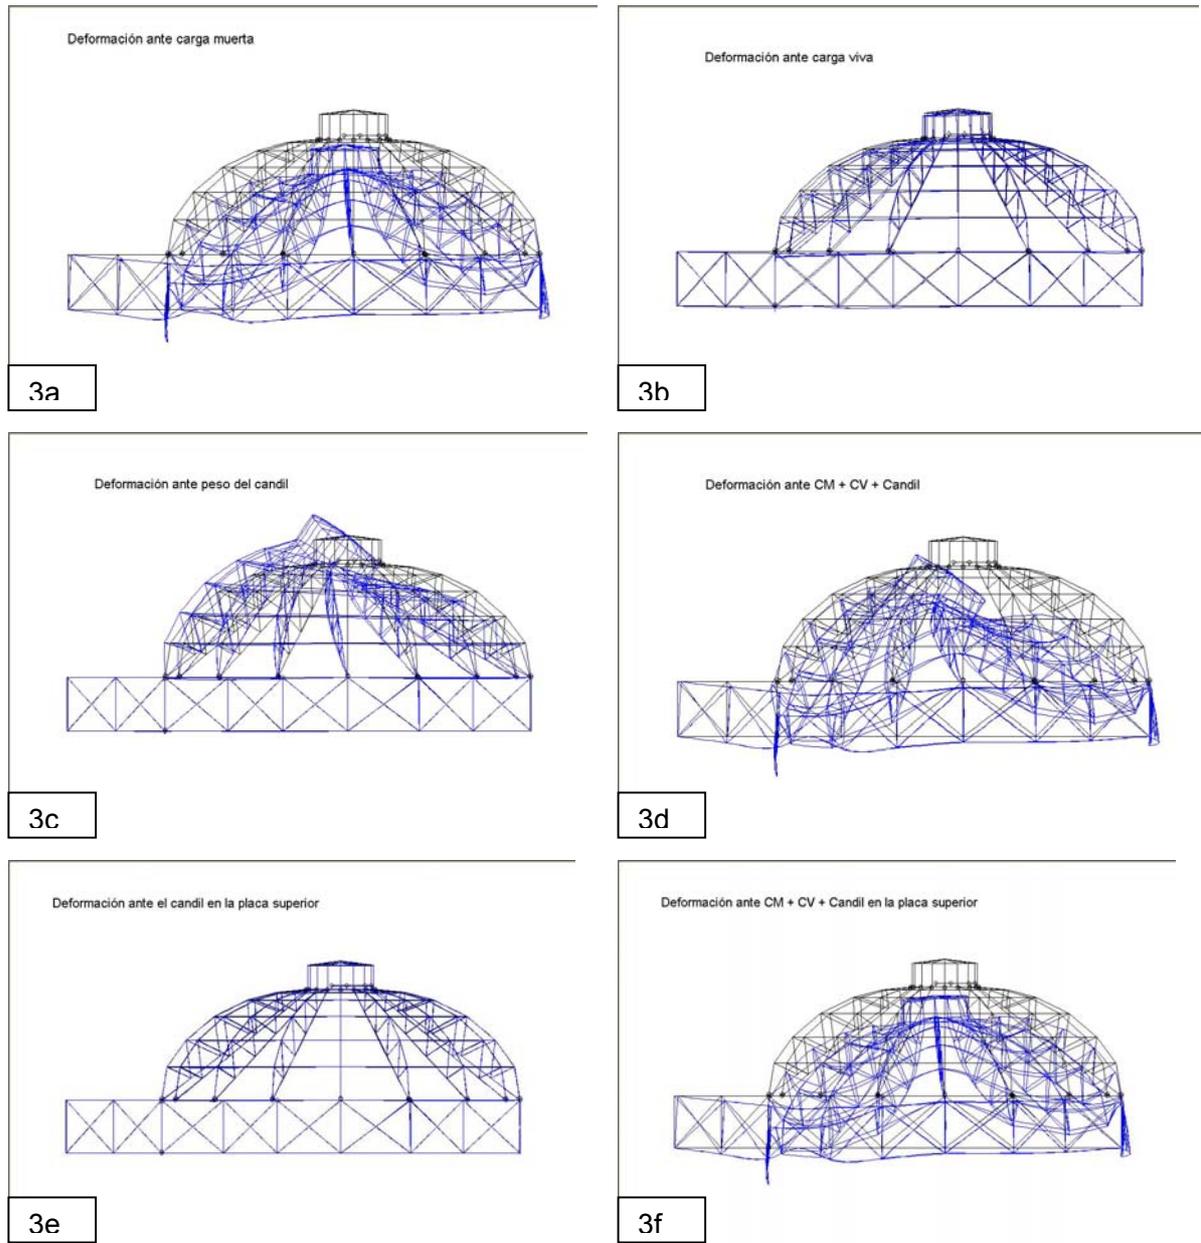
Figura 3. Deformaciones

Las configuraciones deformadas de diferentes cargas primarias actuando independientemente y en combinación con otras son mostradas en la figura 3. Puede observarse que la carga viva no contribuye de manera importante a la deformación global (fig. 3b), mientras que la carga muerta parece ser la que rige este fenómeno (fig. 3a). Sin embargo, la deformación causada por el candil y sus componentes de fuerza (derivados de la forma en que se sostiene el candil), inducen una deformación

considerable. Cuando se combinan las cargas muertas, vivas y las producidas por el candil puede observarse que este último induce deformaciones considerables, con los elementos mecánicos correspondientes, y particularmente sobre el anillo de compresión. En las figuras 3e y 3f se puede observar el efecto que produciría el candil si se colocara en la placa circular que corona la cúpula, como pudiera haber sido concebido originalmente. En la figura 3e se observa el efecto del candil únicamente y en la 3f

su efecto combinado con el de las cargas muertas y vivas. Se observa que si el candil simplemente colgara de la placa de la corona de la cúpula, el comportamiento general de la estructura sería más adecuado. Todas las configuraciones deformadas aquí presentadas se encuentran a la misma escala y se observan desde la misma perspectiva. Las deformaciones han sido mostradas a una escala exagerada con fines de claridad. En cuanto a los desplazamientos nodales, se estima que estos se conservan en general por debajo de los 3 cm, en términos de la resultante de tres desplazamientos ortogonales.

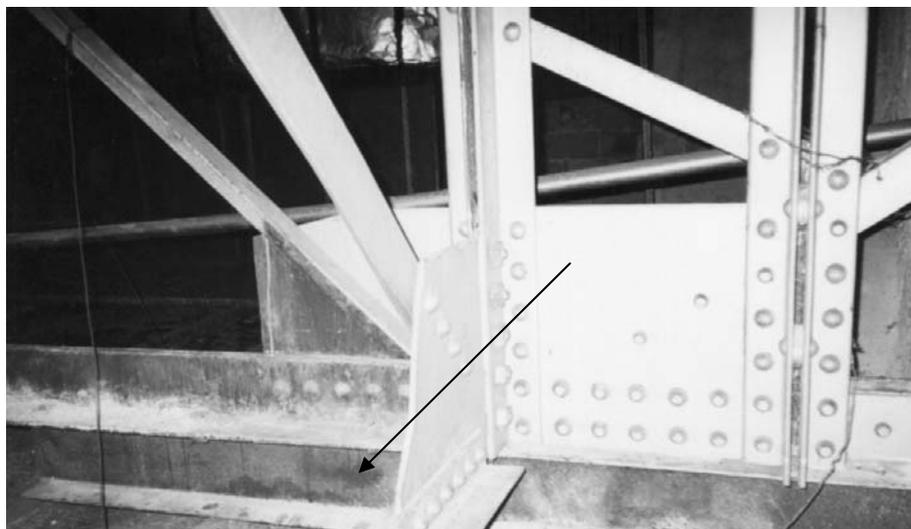
Durante los trabajos de campo realizados en las estructuras del teatro se observaron y registraron dos disposiciones de elementos estructurales que presentan algunas peculiaridades. En primer término, en el extremo este de las armaduras principales AA y BB, es posible apreciar una viga de sección "I" estándar colocada debajo de la cuerda inferior de la armadura. Esta viga se prolonga, pasando a través del muro de ladrillo, hasta empotrarse en el muro de

mampostería situado donde empieza la tramoya (figura 4). Estas armaduras terminan con una *columna plana de celosía* (elemento sumamente rígido en su plano), adosada mediante remaches a su extremo. De este elemento surge una armadura de mayor rigidez que la de las armaduras de la cúpula, la cual también atraviesa el muro de ladrillo y llega hasta el muro de mampostería de la tramoya. Como se ha mencionado en la descripción de los sistemas estructurales, las armaduras AA y BB se apoyan sobre la armadura de boca-escena. Esta última es una armadura doble, con una cuerda superior formada por una placa de acero de entre 40 y 50 cm de ancho. Parecería lógico que el elemento rígido con el que termina la armadura (la columna plana de celosía) sirviera de elemento de transición o de apoyo, y éste se apoyara directamente

sobre la cuerda superior de la armadura de boca-escena. Sin embargo, esto no es así, existiendo un desfase de cerca de 30 cm entre el eje de la columna y el eje de la placa de la armadura de boca-escena. Entonces es cuando puede inferirse la función de esa viga "I" estándar que se encuentra debajo de la armadura. Suponiendo que las armaduras principales hayan quedado cortas con respecto a la posición de la armadura de boca-escena (recordando que, como ya se ha mencionado, las armaduras no se fabricaron en Yucatán, sino que únicamente se ensamblaron aquí), es posible que el responsable de la obra haya tomado la decisión de "calzar" las armaduras principales mediante el perfil "I", con la idea de "ampliar" el apoyo que la armadura de boca-escena brindaba a las armaduras principales.

Figura 4. Por debajo de la cuerda inferior de la armadura puede verse una viga adicional.

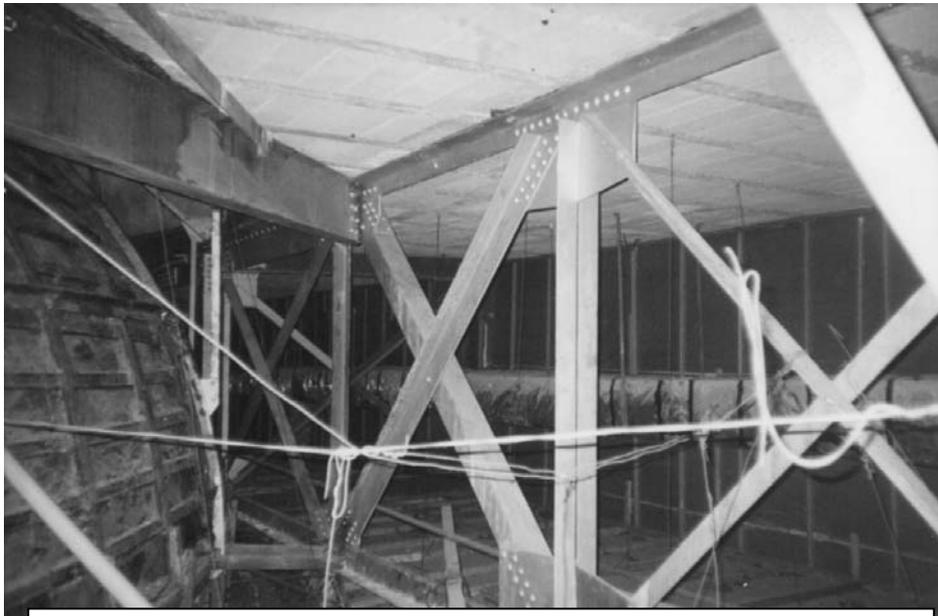
La segunda observación de peculiaridades en la estructura corresponde al extremo este de las armaduras principales AA y BB. En la figura 5 se aprecian los dos últimos "cuadros" de la armadura AA, vistos desde la armadura DD. Puede advertirse que las diagonales correspondientes al "cuadro" más cercano a la cúpula interior son, por mucho, más robustas que las correspondientes al siguiente "cuadro", el adyacente al apoyo de la armadura. El comportamiento de las fuerzas axiales en los elementos de una armadura de geometría regular y apoyos simples, como es el caso, generalmente sigue un patrón conocido. Las mayores tensiones y compresiones en las cuerdas se presentan generalmente al centro del claro cubierto por la

excepciones son las armaduras AA y BB, en las diagonales señaladas. Si consideramos por un momento que las armaduras AA y BB se construyeron en otro lugar, se dividieron en tres partes cada una, y se ensamblaron en el sitio, cabe pensar en la posibilidad de un error de construcción. La sección extrema de estas armaduras contiene, **remachada**, una placa que sirve de conexión para la viga "I" de esquina, que sirve de apoyo a la cúpula. La viga se une a la placa mediante **tornillería**, como se puede ver claramente en la figura 7. Si esta placa hubiese sido colocada en el extremo equivocado de la sección de la armadura, eso hubiera sido suficiente para que los ensambladores colocaran esta sección al

revés, con lo que se explicaría la discrepancia entre las dimensiones de los elementos y las fuerzas que actúan en ellos.

Figura 5. Diagonales del extremo oriente de la armadura AA.
