Evaluación funcional de la red de albergues temporales de apoyo a los municipios costeros del estado de Yucatán

Cerón *et.al.* / Ingeniería 8-2 (2004) 131-143

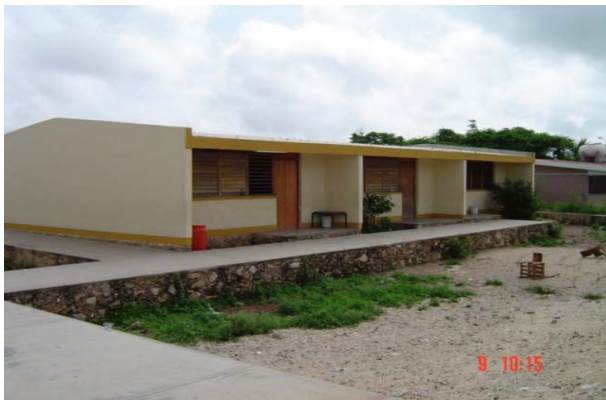
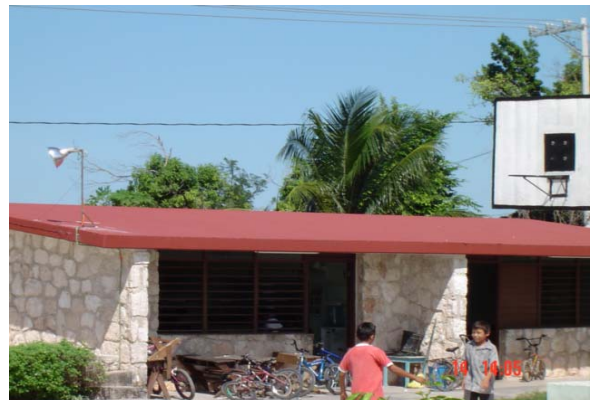
La estructuración encontrada con mayor frecuencia, perteneciente en la gran mayoría de los casos a aulas, consiste en edificios de un solo nivel, con losas de azotea a dos aguas formadas por el sistema de vigueta presforzada y bovedilla de

concreto vibrocomprimido. El sistema estructural principal consiste en muros confinados de mampostería de bloques huecos de concreto vibrocomprimido. El confinamiento de los muros se logra con elementos de concreto reforzado (cadenas de cimentación o de nivelación y castillos) que rodean a los tableros de mampostería. Estos muros se desplantan a partir de zapatas corridas de mampostería de piedra natural de la región, apoyadas sobre el estrato rocoso. Las figuras 1 y 2 ilustran este tipo de estructuración.

Figura 1. Estructura tipo A

Figura 2. Estructura tipo A

Las aulas tipo y módulos de baños construidos con este sistema son generalmente de baja altura, con dimensiones mayores en planta que en elevación. Esta geometría ofrece poca área de exposición directa al flujo de aire, por lo que las presiones y succiones que se presentan sobre sus muros y losas no son de magnitudes considerables. Estructuralmente, el sistema distribuye eficientemente las cargas gravitacionales, mientras que el peso propio del sistema de losa contrarresta el efecto de succión del viento. Ante cargas laterales, la resistencia estructural depende de que los muros de mampostería y los castillos que los confinan sean capaces de tomar la fuerza cortante y la flexión inducidas por las presiones del viento. Estas acciones se presentan simultáneamente, ya que en una construcción de planta rectangular cerrada, los muros paralelos al flujo del viento reciben directamente el empuje de éste, mientras que son succionados por presiones negativas perpendiculares a su plano. Sin embargo, como se mencionó con anterioridad, las magnitudes de las presiones que se generan sobre

estas estructuras no son elevadas, por lo que el sistema se considera adecuado.

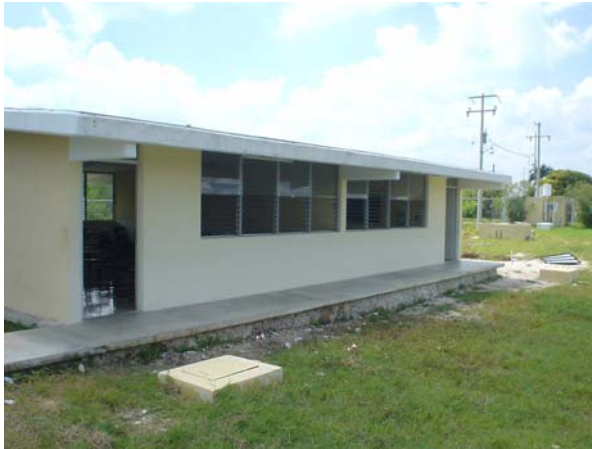
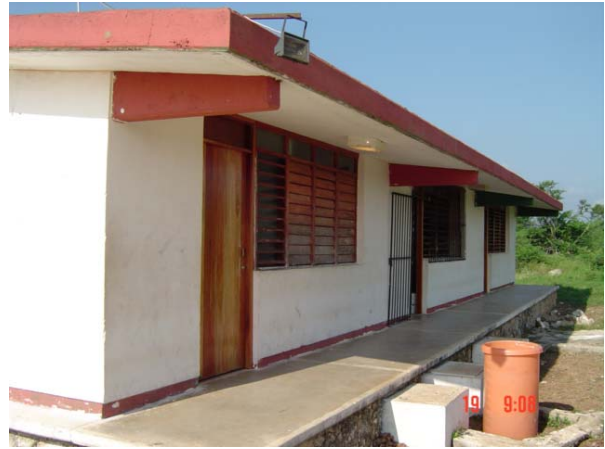
La estructura tipo B es una variante de la anteriormente descrita. La cimentación consiste también en zapatas corridas de mampostería de piedra natural, la estructura resistente principal son muros confinados de mampostería de bloques de concreto vibrocomprimido y el sistema de losa está formado con viguetas pretensadas y bovedillas de concreto. Sin embargo, en este caso se tienen también traveses de concreto reforzado a manera de cadenas de nivelación, con volados en los extremos de los edificios. Figuras 3 y 4.

Las características geométricas de estas estructuras y sus formas de resistir las cargas laterales son las mismas que las de las estructuras tipo A, por lo que el sistema se considera adecuado.

Figura 3. Estructura tipo B

Figura 4. Estructura

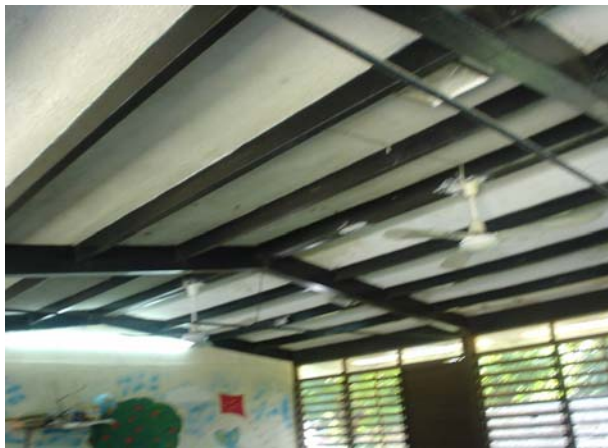
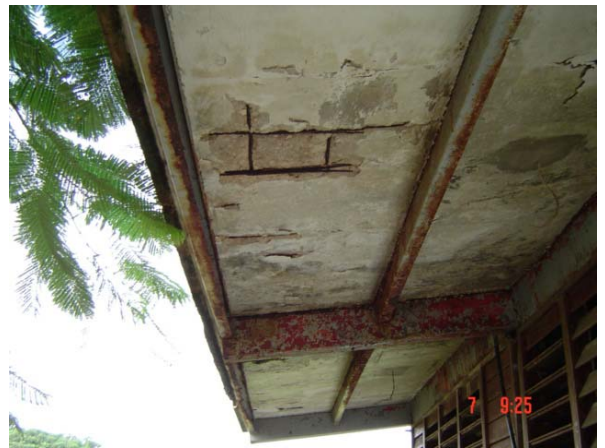
Otra de las estructuraciones comunes que se registraron durante el estudio son las combinaciones de muros cargadores de mampostería de bloques, con cimientos de mampostería de piedra natural, con

elementos metálicos de sección cuadrada o rectangular a manera de vigas y castillos y sistemas de losa formados por losas de concreto reforzado de poco espesor. Los puntales metálicos se encuentran, al parecer, embebidos en dados de concreto. Figuras 5 y 6.

Figura 5. Estructura tipo C

Figura 6. Estructura tipo C

Los elementos metálicos actúan a manera de puntales y contribuyen a la resistencia del sistema ante cargas gravitacionales. En muchos casos, estos puntales metálicos rodean o limitan a muros de mampostería de bloques huecos de concreto. Sin embargo, no brindan confinamiento a estos muros, ya

que al tratarse de dos materiales de características físicas radicalmente diferentes, la adherencia entre ellos es mucho menor que la que se logra entre el muro de mampostería y un castillo de concreto reforzado. Esto provoca que la resistencia ante cargas laterales la proporcionen, en primera instancia, los puntales metálicos por sí solos. Al tener secciones transversales pequeñas tienen, por consecuencia,

módulos de sección pequeños y poca rigidez a la flexión. Cuando los puntales se flexionan, se apoyan sobre los muros de mampostería y se logra una resistencia adicional ante cargas laterales. Sin embargo, por lo que se pudo observar, generalmente los muros de mampostería se encuentran en una sola dirección, de tal manera que este efecto de interacción entre los puntales y el muro se presenta solo en una dirección del edificio, dejando a la otra dirección con menos elementos para resistir cargas laterales. Adicionalmente, es oportuno mencionar que las características propias del acero lo hacen susceptible de sufrir daños por corrosión, lo cual implica la necesidad de realizar actividades de mantenimiento periódicas. Un deterioro avanzado por corrosión en elementos principales de acero puede disminuir de manera significativa su resistencia mecánica, con el consecuente riesgo de sufrir algún tipo de falla durante un evento ciclónico.

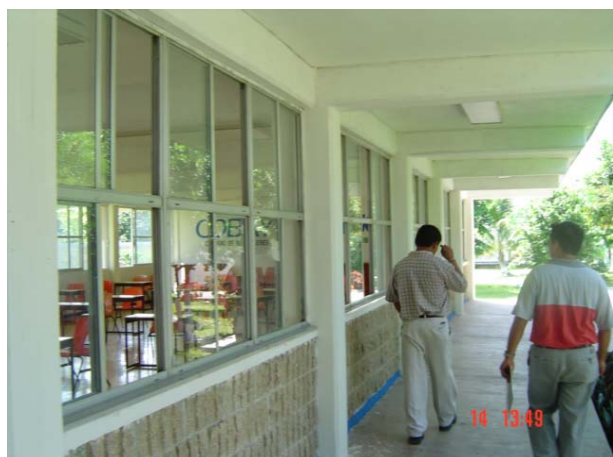
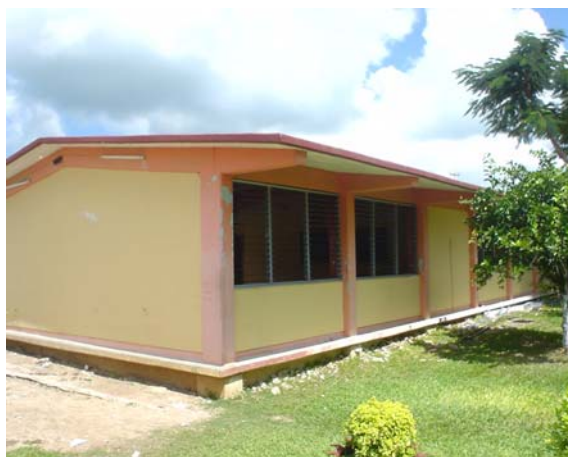
Figura 7. Estructura tipo D

Consiste en marcos rígidos de concreto reforzado, como elemento estructural principal. La cimentación consiste en zapatas aisladas de concreto desplantadas sobre el estrato resistente rocoso y los sistemas de losa son, generalmente, de vigueta presforzada y bovedilla de concreto vibrocomprimido, aunque en algunos casos se emplearon losas armadas. Los edificios estructurados con este sistema son de entre uno y tres niveles, aunque puede emplearse para edificaciones más altas. Por lo general, se trata de sistemas tridimensionales, es decir, aunque pueden identificarse marcos principales cargadores, éstos se encuentran unidos entre sí a través de trabes de liga, lo que proporciona al sistema una elevada rigidez lateral en cualquier dirección. Figuras 7 y 8.

Figura 8. Estructura tipo D

Los marcos rígidos tridimensionales son estructuras muy eficientes, tanto ante la acción de las cargas gravitacionales como de las cargas accidentales producidas por el viento, ya que la resistencia global de la estructura es el resultado de la contribución de las rigideces de todos sus elementos principales, columnas, trabes y trabes de liga. Incluso sus elementos de cimentación resultan ser menos susceptibles de resultar deteriorados por inundaciones, comunes durante los eventos ciclónicos, que los cimientos tradicionales de mampostería de piedra natural. Este tipo de estructuración puede considerarse ideal para edificaciones que cumplan con la función de refugios

y albergues, desde el punto de vista de la seguridad estructural.

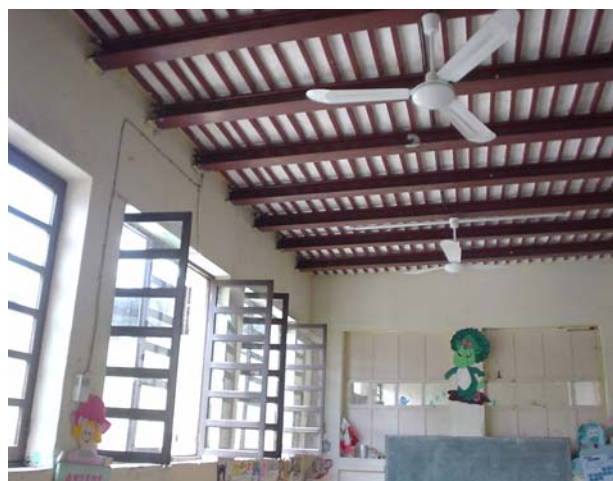
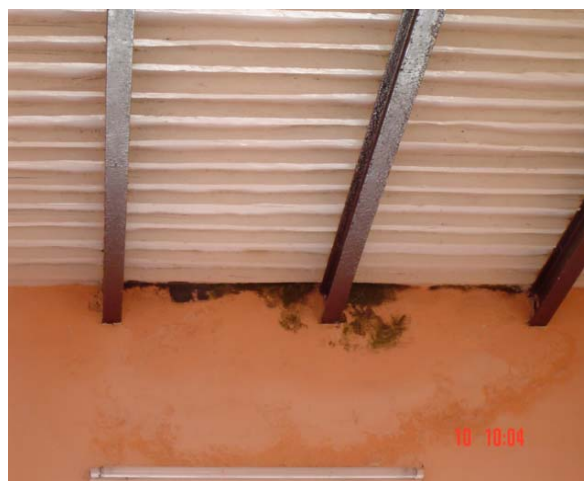
Estas construcciones consisten básicamente en muros de mampostería de piedra natural de espesores aparentes considerables. Se suponen generalmente desplantados desde un estrato rocoso resistente. Los sistemas de losa consisten, en la mayor parte de los casos, de un sistema resistente principal formado por vigas de madera, en forma de troncos de sección transversal circular o cuadrada, o bien vigas metálicas de sección "I". Estos elementos se encuentran a separaciones pequeñas de 60 a 80 cm. El espacio existente entre viga y viga se cubre, en el

sentido perpendicular a las vigas, con viguetillas de madera de sección cuadrada, a separaciones de entre 15 y 25 cm. Sobre este entramado de vigas y viguetillas se encuentra un material conocido en la región como Bacpec, el cual es un material constituido principalmente con sascab, piedras naturales y algún tipo de material aglutinante. Figuras 9 y 10.

Aunque estos edificios parecen presentar un aspecto sólido, esto no siempre es así. El considerable espesor de los muros es engañoso, ya que en muchas ocasiones el muro está formado en realidad por dos muros de mampostería de piedra natural, de espesores de entre 25 a 35 cm, y el espacio que queda vacío entre los muros se encuentra relleno con material

suelto, escombros y en ocasiones incluso con basura. Al no existir ningún tipo de impermeabilización entre el cimiento y los muros, éstos se encuentran con presencia casi constante de humedad, la cual se extiende por capilaridad a través del material del muro, debilitando gradualmente a los materiales aglutinantes que mantienen integrada a la mampostería. Para los edificios de estas características, utilizados como albergues o refugios en caso de huracanes, se sugiere la realización de una inspección detallada y metódica por parte de personal calificado en patología estructural, el cual deberá realizar sondeos al azar en los principales elementos estructurales. Cabe resaltar que los edificios con las características descritas son susceptibles de sufrir colapsos súbitos, y no necesariamente asociados a la presencia de un evento ciclónico.

Figura 9. Estructura tipo E

Figura 10. Estructura tipo E

Aunque la gran mayoría de los edificios presentan un comportamiento estructural adecuado, se desprende del estudio que algunos de ellos requieren de un programa de mantenimiento y reparaciones. Se recomienda un programa de inspección detallada para los edificios identificados como estructuras tipo “E” ya que son susceptibles de sufrir colapsos súbitos que ponen en riesgo la integridad de las personas. Por otro lado, se aprecia que ante la amenaza de un huracán la estructura tipo “D” resulta ideal para edificaciones que cumplan con la función de refugios y albergues.
