La peligrosidad de las mamparas elevadas (anuncios espectaculares) ante viento huracanado

Julio César Baeza Balam ¹, Gabriel Vargas ², David Pérez Navarrete ³

Palabras Clave: Mamparas elevadas, Fallas estructurales, Huracán "ISIDORO", Colapsos, Impactos de mamparas

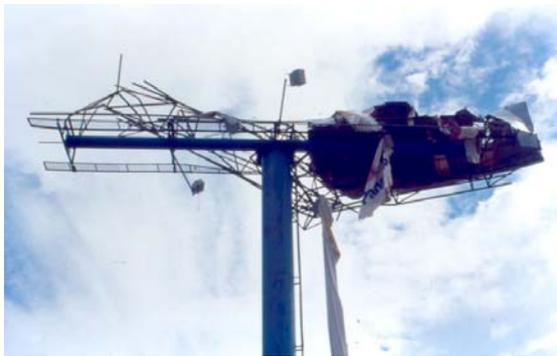
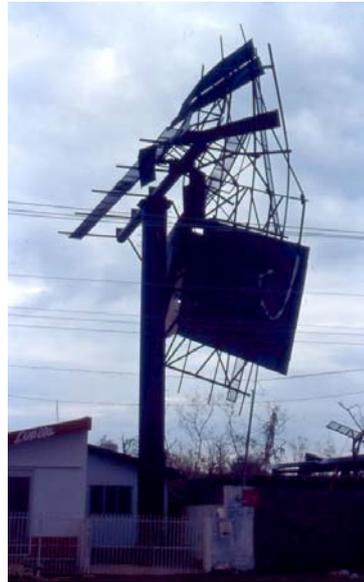
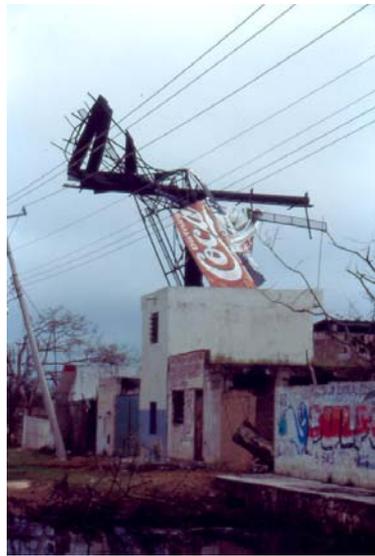
En las fotografías 1, 2 y 3 se muestran algunas de las fallas típicas de las mamparas ocurridas durante Isidoro. Como puede observarse este tipo de falla no es de gran peligrosidad ya que aun cuando la mampara colapsó por la falla de sus elementos estructurales, ésta no llegó al suelo ni a construcciones aledañas permaneciendo en la parte alta del pedestal (al ser abatida a su posición horizontal no ofrece oposición a la presión horizontal del viento condición que, combinada con el comportamiento dúctil del material de la mampara evita que vuele y se impacte con las construcciones aledañas).

Este tipo de falla ilustra mucho sobre la necesidad de realizar el proceso de cálculo estructural aun para los componentes estructurales en teoría más insignificantes, como los que hay en la propia mampara.

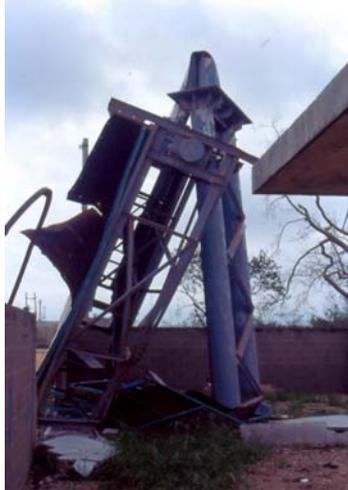
Fotografía 4

En la fotografía 4 se muestra un caso de falla de la unión o conexión entre el pedestal y la mampara. Este tipo de falla es muy peligrosa ya que implica necesariamente la pérdida total de la

mampara y el consiguiente impacto de ella sobre personas o bienes. La enseñanza que nos deja este tipo de falla es que el diseño de tornillos, pernos, remaches o soldaduras, aun tratándose de pequeños componentes es necesario ya que al no hacerlo se crean condiciones de gran riesgo.

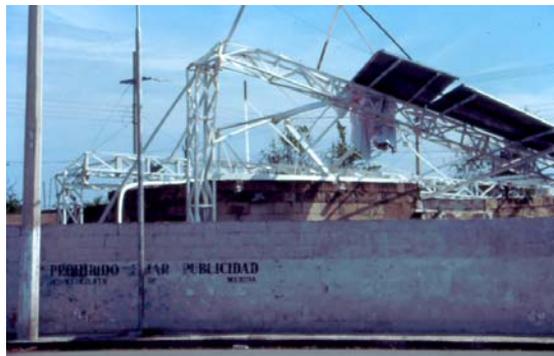
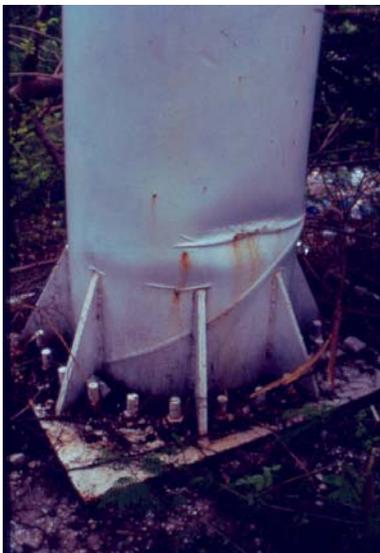
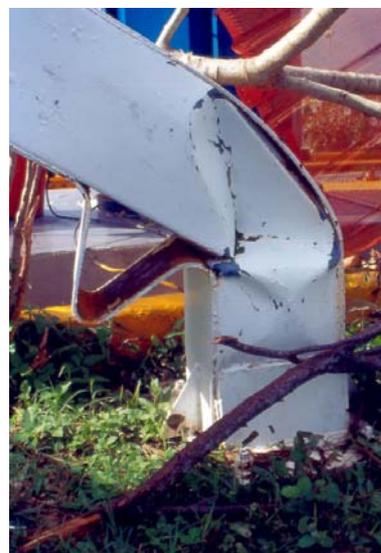
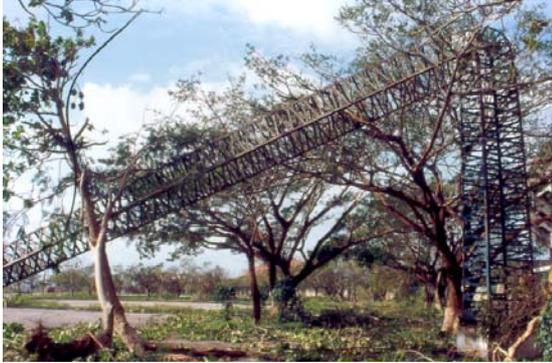
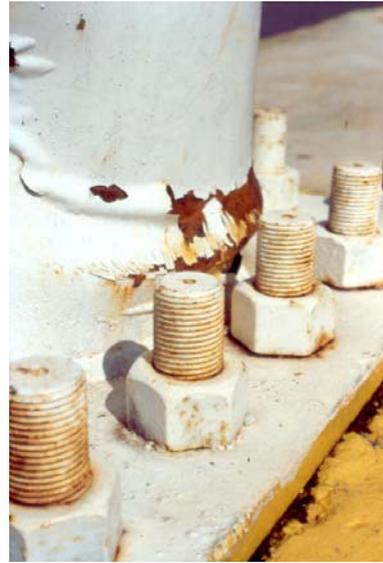
Este tipo de falla fue la más común ocurrida durante el paso del huracán Isidoro. En las figuras (5 a 9) se presentan diversos casos de fallas de pedestal.

La falla del pedestal implica la mayoría de las veces, el impacto tanto del pedestal como de la mampara; esto aunque es aparatoso, no siempre trae consecuencias graves ya que si la mampara elevada está ubicada en una zona no habitada o lejos de

construcciones, el impacto de la misma probablemente no tendrá consecuencias graves; sin embargo, durante el paso del huracán Isidoro algunas de estas mamparas impactaron sobre las azoteas de varias casas y demás construcciones, colapsando los tableros de losas; en la región peninsular yucateca, las losas más utilizadas actualmente son construidas con el sistema de vigueta-bovedilla, las cuales son altamente vulnerables al impacto de objetos ya que la capa de concreto a compresión en la superficie

superior posee un espesor muy pequeño (3 o 4 cm) y las bovedillas son huecas de concreto vibrocomprimido las cuales al ser impactadas se fracturan y sus fragmentos caen sobre los usuarios de las construcciones que poseen estas losas produciendo lesionados o inclusive pérdidas de vidas; al darse esto último, la dimensión del problema alcanza niveles de tragedia de gran magnitud.

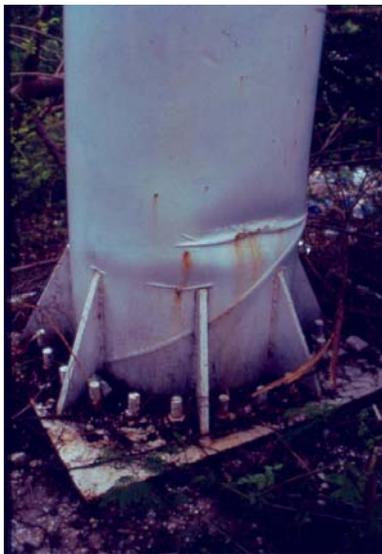
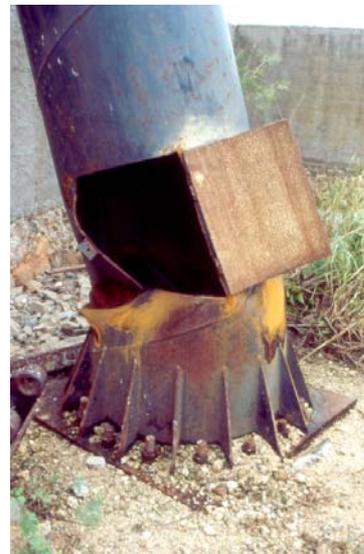
Algunas veces, la falla estructural del pedestal no es total; o sea, no ocurre el desplome total y el consecuente impacto sobre otras construcciones como es el caso de la mampara elevada mostrada en la foto 4 en la cual se tuvo simultáneamente el estiramiento o extracción de las anclas placa-base-zapata sino que además ocurrió la falla por pandeo del pedestal, el cual generalmente es de sección tubular. Para la mampara mostrada en la figura 11, el colapso ocurrió por la existencia de una escotilla o ventana

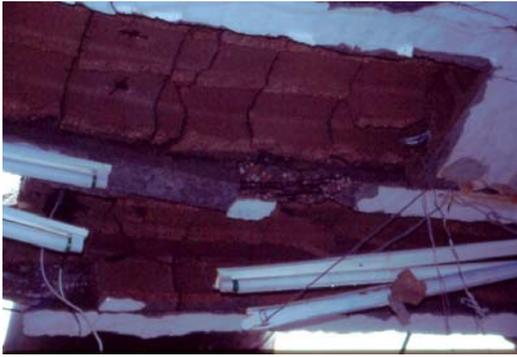
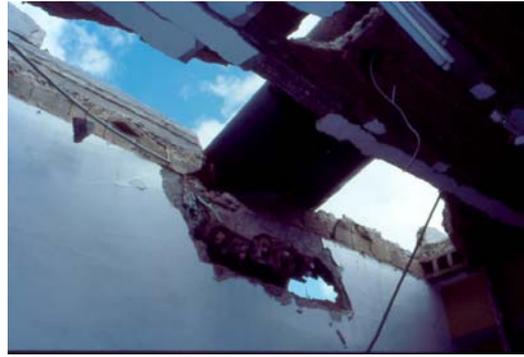
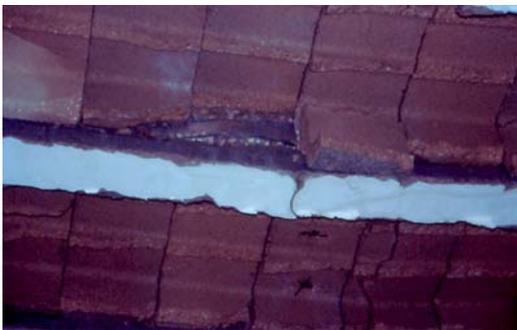
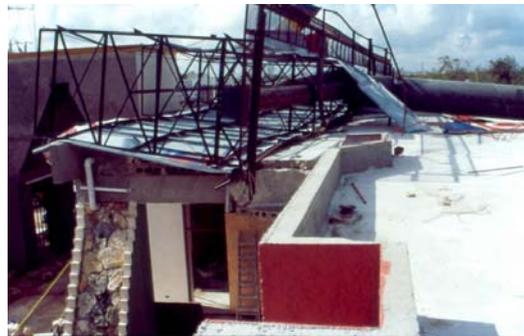
que permitía el acceso al interior del pedestal de la mampara por medio de una escalera marina interna. En las fotos 12, 13 y 14 se muestra la parte inferior de una losa de vigueta y bovedilla de azotea que fue impactada por una mampara elevada (foto 15); los fragmentos de esta losa cayeron sobre los usuarios de la construcción que en este caso fueron los integrantes de una familia que fueron lesionados seriamente.

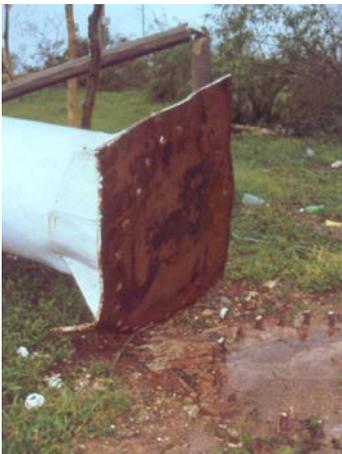
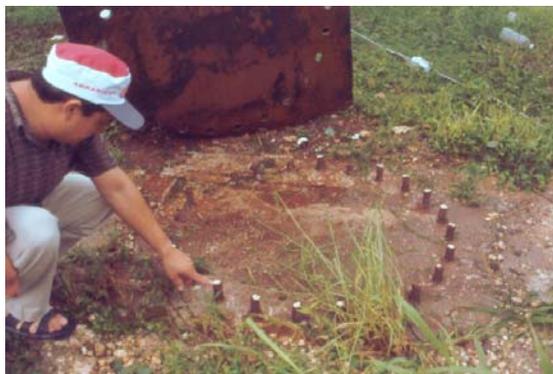
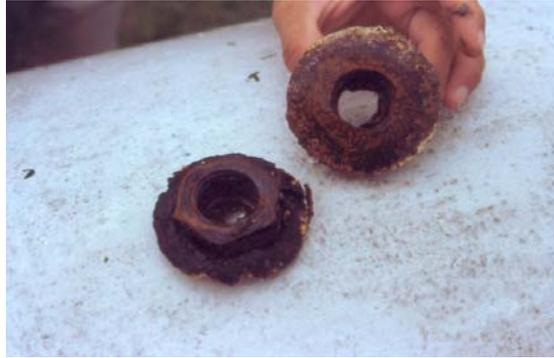
En las fotografías 16, 17 y 18 se muestran las fallas estructurales de los elementos de la conexión pedestal-placa-base; como puede observarse, esta falla fue producida por el punzonamiento de la placa-base por las tuercas de las anclas y por el barrido de las tuercas, las cuales en su mayoría presentaban

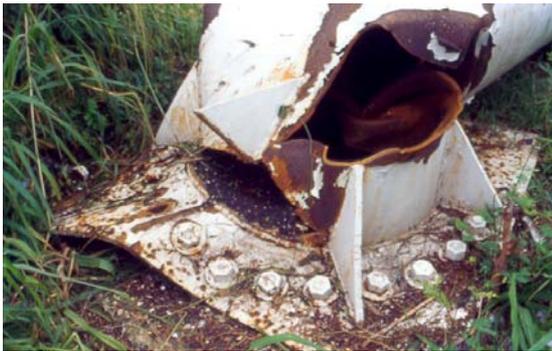
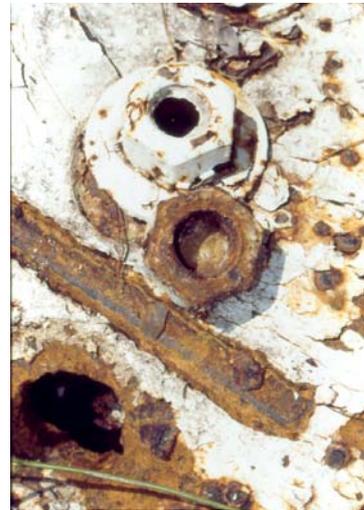
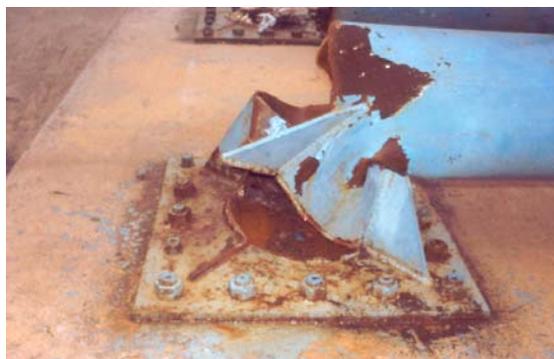
elevados niveles de corrosión; sin embargo, en las fotos 19, 20 y 21 se muestran las fallas de la soldadura de unión entre los acartelamientos y el tubo del pedestal con la placa base. Nuevamente esta falla fue inducida por los elevados niveles de corrosión existentes en las placas de los acartelamientos o en el tubo del pedestal o en la misma soldadura (ver fotografía 21).

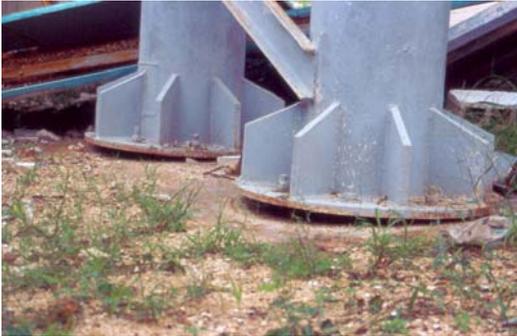
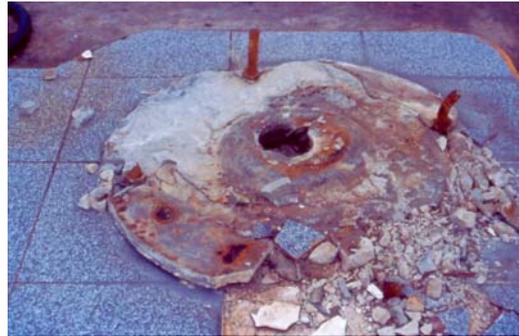
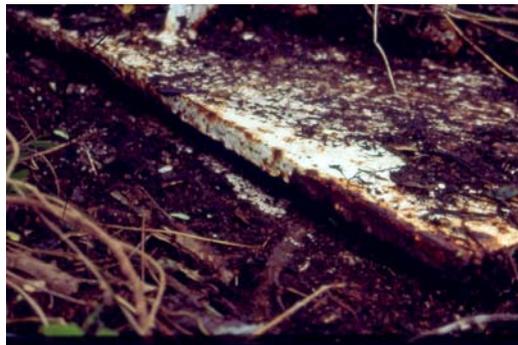
En las fotografías 22 a 24 se muestran las fallas de las anclas placa-base-zapata; esta falla es causada por la pérdida de adherencia entre las anclas

y el concreto de la zapata o también puede ser causada por la fractura del ancla por tensión (foto 23). Nuevamente, este tipo de falla implica a veces el abatimiento e impacto de todo el pedestal y la mampara, por lo que su nivel de peligrosidad puede ser muy alto.

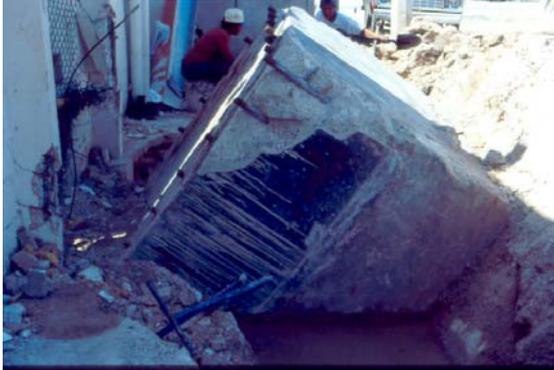
Fotografía 25

En las fotografías 25 y 26, se muestra respectivamente el volteamiento y la extracción de zapatas por la falla del subsuelo circundante; en el

primer caso, se muestra el giro de la zapata en el suelo arenoso (100% friccionante), en tanto que en el segundo caso ha colapsado el suelo circundante al dado o zapata propiciando la extracción de las zapatas.
