# ESTUDIO DE CASO: ACCESIBILIDAD EN VIVIENDAS CONSTRUIDAS PARA PERSONAS CON DISCAPACIDAD

## CASE STUDY: ACCESSIBILITY IN HOUSING FOR PEOPLE WITH DISABILITY

**Nota:** Este artículo de investigación es parte de Ingeniería–Revista Académica de la Facultad de Ingeniería, Universidad Autónoma de Yucatán, Vol. 22, No. 1, 2018, ISSN: 2448-8364.

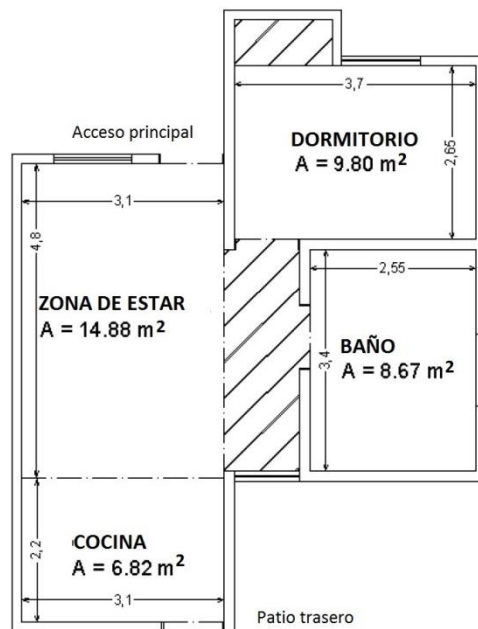
Figura 1.- Planta arquitectónica de la vivienda tipo estudiada.

**Rampa de acceso.-** Se cuenta con un elemento construido para facilitar la acción de subir en silla de ruedas del nivel de pavimento al nivel de acceso a la vivienda. La **pendiente** de la rampa es **11 %**, que es superior al 8 % que se especifica como valor máximo en el RCMM (artículo 149). Este elemento tiene un ancho de 3.00 m, por lo que sobrepasa el mínimo requerido, el cual debe corresponder con el ancho de la banqueta, que es de 1.50 m. La rampa cuenta con el acabado antiderrapante requerido (artículo 149).

**Puertas.-** La vivienda cuenta con dos puertas exteriores y dos interiores. Las puertas exteriores tienen un ancho de 0.94 m y 89 m, siendo el mínimo requerido por el CEVCNV de 0.95 m (incisos 904.3.2.1 y 905.6.1.1). Las puertas interiores tienen un ancho de 0.94 m, siendo el mínimo requerido de 0.85 m (inciso 904.3.2.2).

**Áreas.-** El área en el interior de la vivienda es de 44 m<sup>2</sup> y el área de construcción total es 52 m<sup>2</sup>. De acuerdo con el CEVCNV, el área mínima de una vivienda adaptada para tener

accesibilidad deber ser de 65 m<sup>2</sup> (inciso 904.1.2).

El dormitorio tiene un área de 9.80 m<sup>2</sup> y el menor de sus claros es de 2.65 m, siendo requeridos para cualquier vivienda valores mínimos de 12.25 m<sup>2</sup> y 3.25 m, respectivamente (artículo 153).

**Circulaciones horizontales.-** El único pasillo exterior de la vivienda tiene 1.00 m de ancho, siendo el mínimo requerido de 0.90 m (inciso 904.1). Adicionalmente el CEVCNV señala que si se requiere dar un giro de 180° utilizando una silla de ruedas es necesario un

ancho mínimo de 1.50 m (inciso 9004.2.2); por lo que en este pasillo no existe la posibilidad de hacer este giro de retorno en el pasillo.

Lavabo.- La altura del borde frontal superior es de 0.90 m, mientras que el CEVCNV señala un rango de 0.73 a 0.77 m. La altura del borde inferior es de 0.80 m, siendo el rango requerido de 0.64 a 0.65 m (inciso 905.4.1.1).

Inodoro.- El borde frontal de la tasa se encuentra a 0.80 m de la pared trasera, que es lo requerido por el CEVCNV (inciso 905.4.6.1). La distancia del eje de la taza (en vista frontal) al muro lateral más cercano es de 0.45 m, siendo el mínimo requerido de 0.50 m (inciso 905.4.6.2). El área libre de circulación alrededor de la tasa es de 2.15 m x 2.68 m, siendo la requerida de 1.70 m x 2.00 m (inciso 905.4.6.4).

El inodoro cuenta con dos barras de apoyo y el CEVCNV señala que debe tener cuando menos tres (inciso 905.4.6.8). La barra ubicada en un costado en posición horizontal se encuentra a una altura de 0.95 m, siendo que el CEVCNV señala que debe estar a 0.80 m (inciso 905.4.6.10). La barra colocada en la parte trasera tiene una altura de 0.95 m y está colocada exactamente detrás de la tasa, debiendo tener una altura de 0.80 m y estar desfasada del mueble, con una distancia al borde extremo más próximo en un rango de

0.20 a 0.25 m (inciso 905.4.6.13). No se tiene la barra vertical que se requiere colocar a 0.20 m del borde frontal extremo de la tasa en un rango de altura de 0.90 a 1.00 m (inciso 905.4.6.12).

La altura del borde inferior de la superficie del fregadero es de 0.63 m, siendo 0.77 m la menor requerida (inciso 905.5.2.1). La altura del borde superior es de 0.90 m, siendo la máxima requerida de 0.85 m (inciso 905.5.2.2).
