Accesibilidad en edificios de Mérida, México

Accessibility in buildings of Merida, Mexico

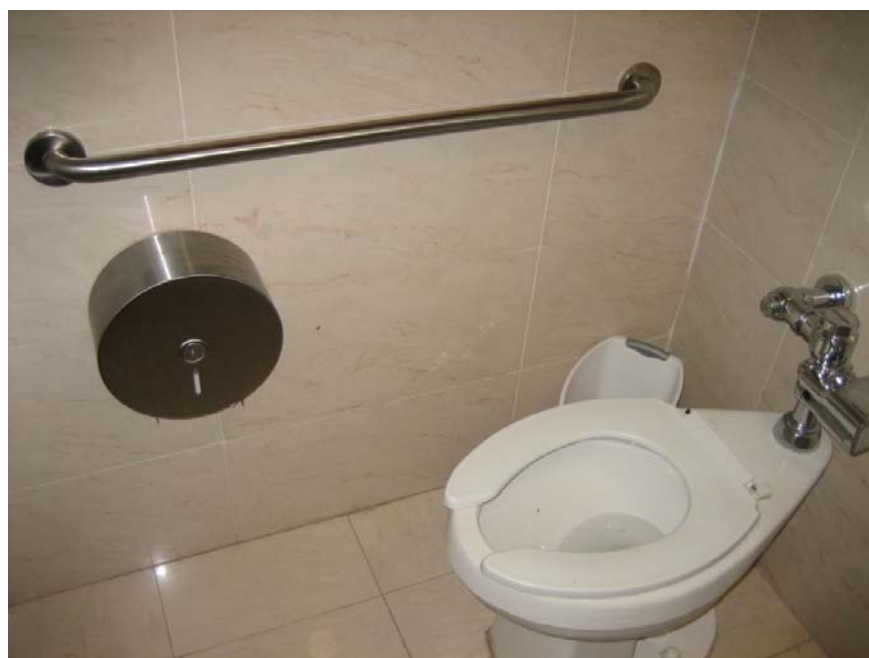
Cubículos especiales.- Los cuatro servicios sanitarios cuentan con cubículos adaptados para las personas con discapacidad. Éstos cumplen con el requisito de ancho de puerta y facilidad para abrirla. Ninguno de los cubículos cumple con los requisitos de dimensiones y de tener tres barras de apoyo (cuentan únicamente con una barra); ver Figura 1.

Figura 1. Cubículo adaptados en servicio sanitario para las personas con discapacidad en Centro Comercial.

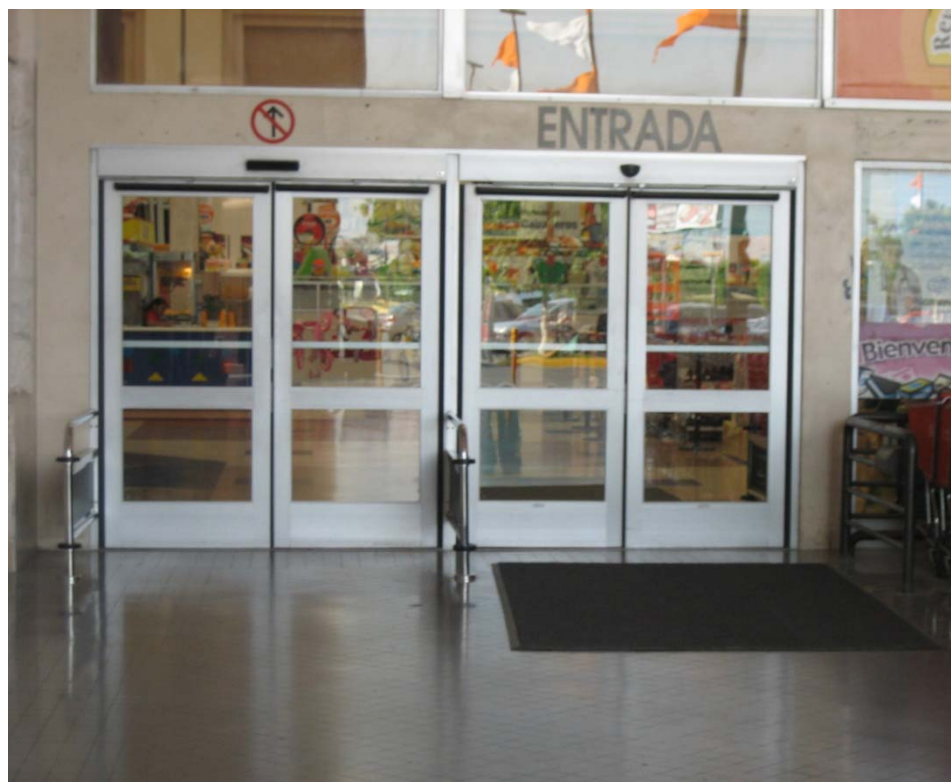
Lugares para entrar y salir.- El supermercado cuenta con ocho lugares por los cuales las personas entran y salen del edificio. Éstos cumplen con los siguientes requisitos: zona de aproximación libre de obstáculos al exterior e interior, ancho y facilidad en la apertura de las puertas. Ninguno de estos lugares cuenta con señalización en sistema Braille o bajo relieve en las entradas. La Figura 2 muestra las puertas de acceso con sensor de apertura automática.

Figura 2. Puertas de acceso del Súper Mercado con sensor de apertura automática.

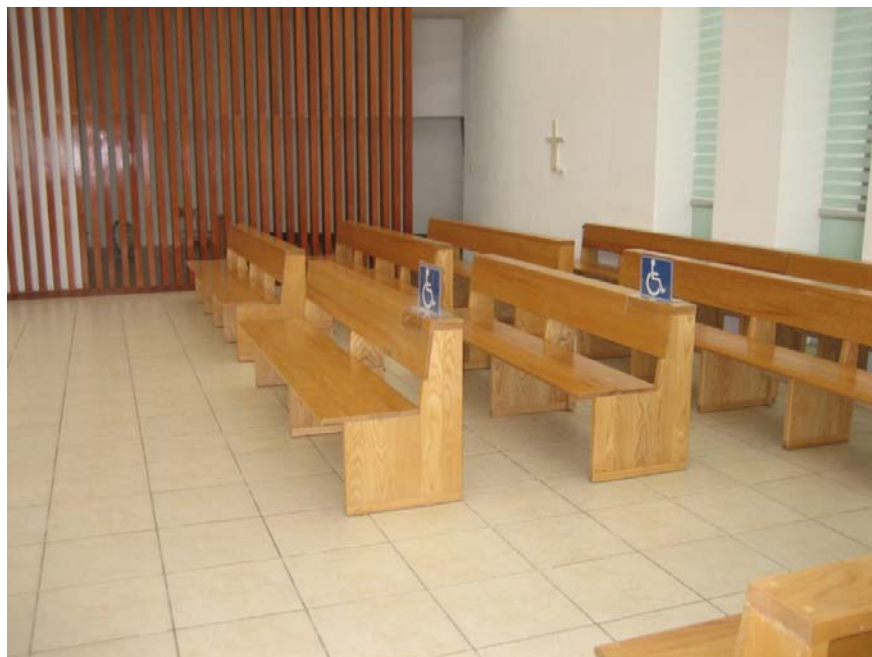
Figura 3. Área de bancas exclusivas para personas con alguna discapacidad en el Templo para Culto Religioso.

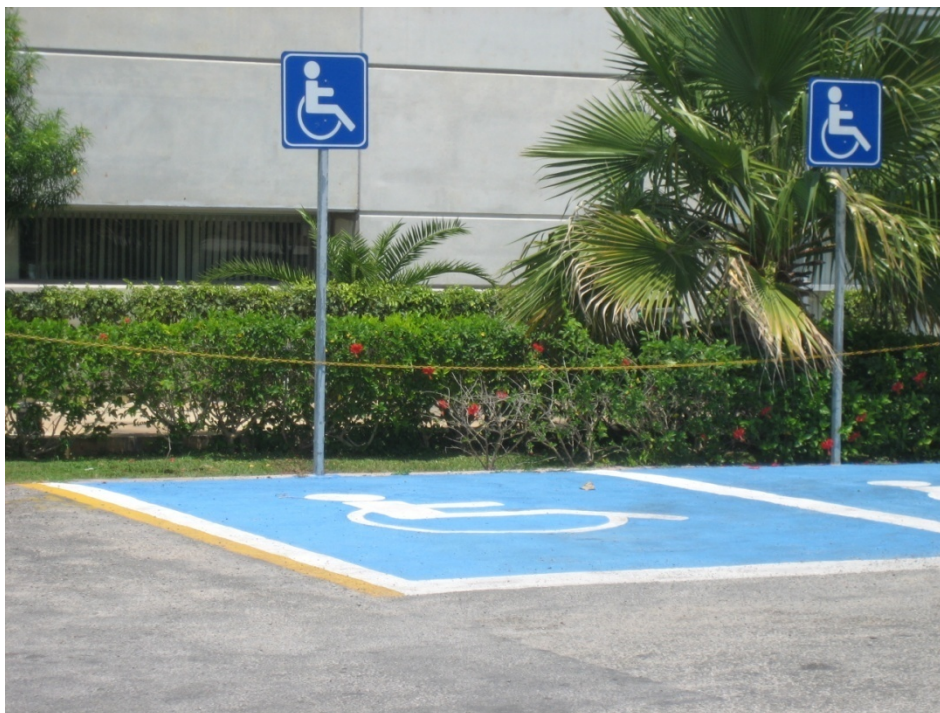
Cajones exclusivos.- El estacionamiento cuenta con tres cajones de estacionamiento exclusivo para personas con alguna discapacidad. Éstos cumplen con los siguientes requisitos: ubicación preferente, señalización en piso y dimensiones mínimas. Algunas de las secciones en donde se ubican los cajones exclusivos cuentan con señalización de poste con el símbolo internacional de accesibilidad (Figura 4).

Figura 4. Cajones de estacionamiento exclusivos con señalización de poste con el símbolo internacional de accesibilidad en el Edificio Administrativo de Gobierno.

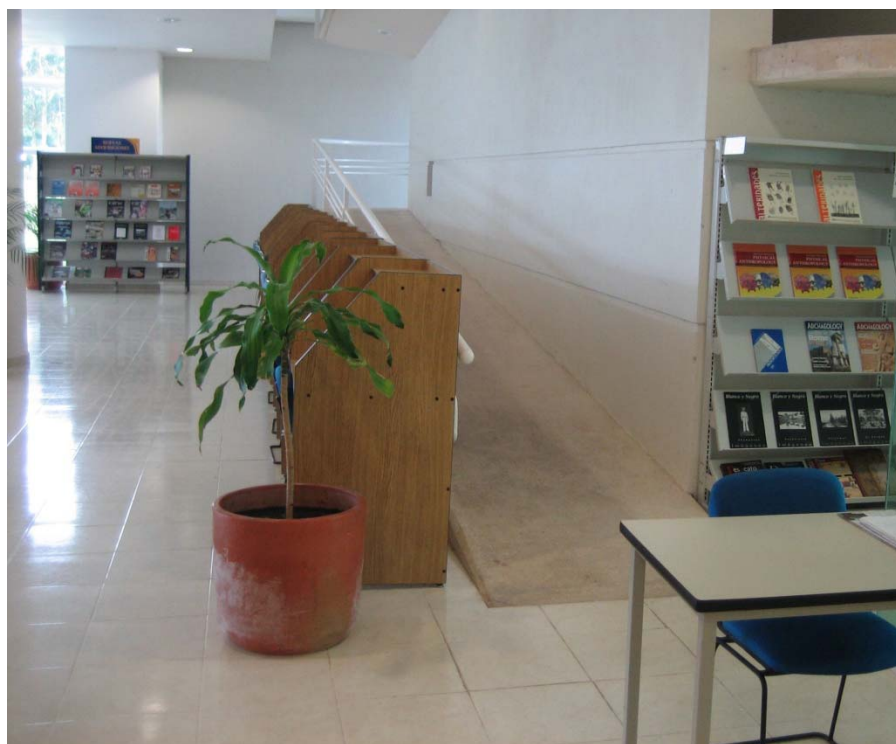
Figura 5.- Rampa para cambiar de piso en Biblioteca Pública.
