Durabilidad en la estructura de concreto de vivienda en zona costera

Rómel G. Solís Carcaño¹, Éric Iván Moreno², Pedro Castro Borges³.

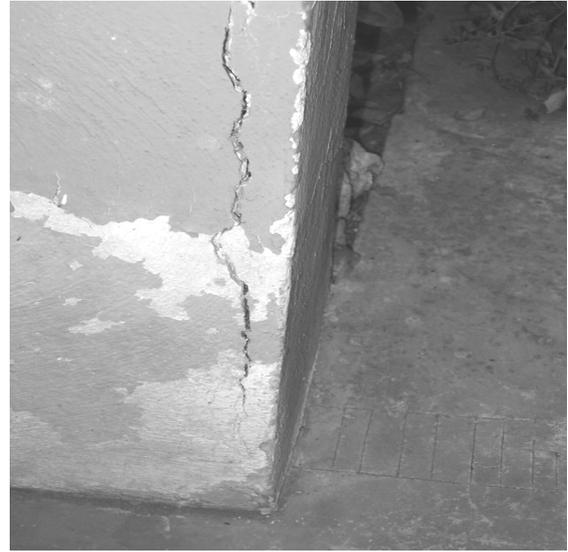
Figura 1. Agrietamiento por corrosión de acero de refuerzo en columna.

El ACI 201 (ACI 2002) define la durabilidad del concreto como su capacidad para resistir a la acción del tiempo, los ataques químicos, la abrasión o cualquier otro proceso de deterioro; es decir, que el concreto durable debe retener su forma original, su calidad y sus condiciones de servicio, cuando se exponga a su medio ambiente. Como resultado de las interacciones ambientales, la microestructura y consecuentemente las propiedades de los materiales, cambian con el tiempo (Ratay 2000). El material alcanza el final de su vida de servicio cuando sus propiedades se han deteriorado a tal punto (Figuras 1 y 2) que continuar utilizándolo se considera inseguro o antieconómico (Moreno et al. 2001).

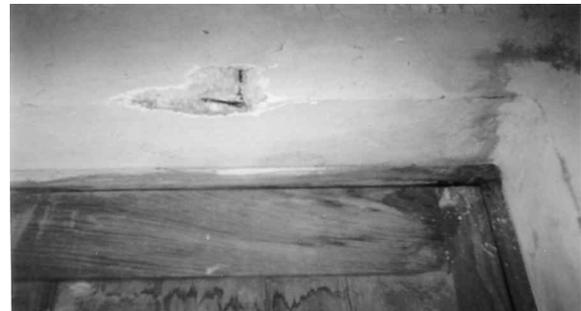
Figura 2. Daño en cerramiento por corrosión del acero de refuerzo.

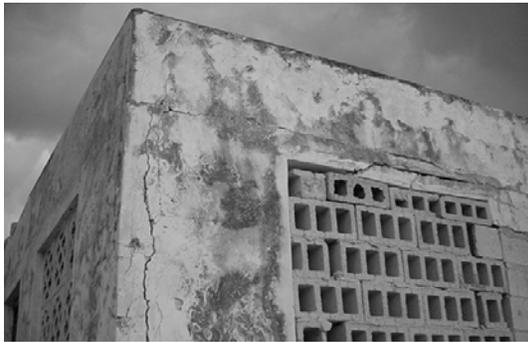
Figura 3. Condiciones inseguras causadas por la corrosión del refuerzo.

En países con recursos económicos insuficientes, como México, la dificultad para sustituir la infraestructura, cuando se alcanza el final de su vida de servicio, provoca en muchos casos la subutilización de las construcciones en condiciones inseguras; así como un costo excesivo de reparaciones correctivas periódicas al quedar descartada la opción de demoler y construir de nueva cuenta (Figura 3).

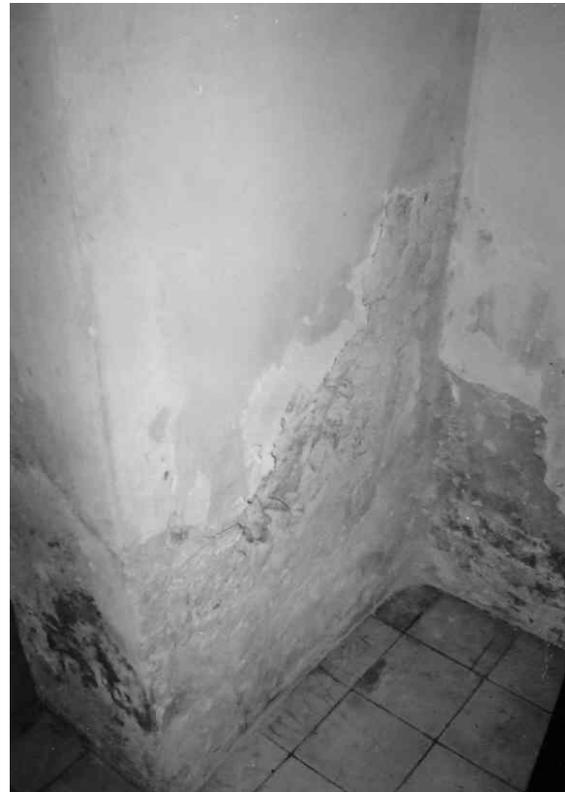
Figura 4. Daños en muro por ascensión de la humedad.

El segundo tipo de factores ocasionan reacciones químicas entre los agentes agresivos presentes en el ambiente externo y los constituyentes de la pasta de cemento, o incluso entre los mismos constituyentes del concreto (Figura 4). Entre los daños químicos más importantes están los provocados por: hidrólisis o disolución del hidróxido de calcio de la pasta de cemento (ocasionado por el contacto de aguas puras o suaves con contenido escaso o nulo del ión de calcio); diversas reacciones que producen la formación de productos expansivos como son: la reacción entre los álcalis contenidos en la pasta de cemento y ciertos materiales reactivos presentes en los agregados (en el caso en que éstos no cumplen con su condición de inertes); el ataque al concreto por sulfatos contenidos en el agua o el suelo, o por ácidos que son generados por diferentes actividades humanas (industriales, agrícolas, etc.); la presencia de cantidades importantes de MgO y CaO en el cemento que provocan un efecto expansivo al hidratarse; y la corrosión de metales embebidos en el concreto tales como ductos, tubos y, principalmente, acero de refuerzo.

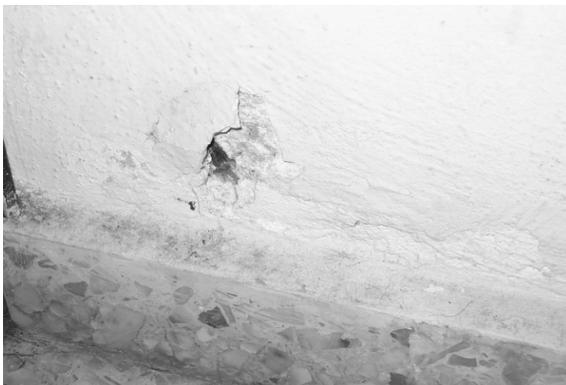
Figura 5. Daño en cadena de cimentación por corrosión.

Los esfuerzos mecánicos que se presentan en los diversos elementos son relativamente bajos, ya que los espacios que cubren y rodean las viviendas son reducidos, comparados con otro tipo de construcciones. Esto da por resultado que los espesores de los elementos planos (como losas o muros) sean reducidos, y que las secciones transversales de los elementos lineales (como castillos, cadenas o cerramientos) presenten también pequeñas dimensiones. Como consecuencia de esto, el acero de refuerzo tiene siempre un recubrimiento escaso (Moreno et al. 2005), lo cual facilita que los agentes agresivos del ambiente iniciadores de la corrosión tengan un camino muy corto que recorrer para alcanzar el acero de refuerzo (Figuras 5 a 7).

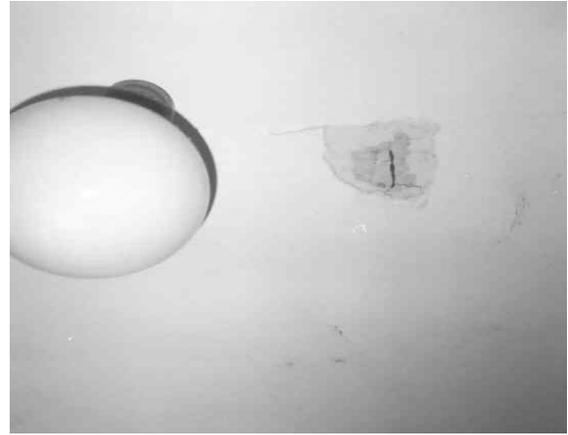
Figura 6. Daño en losa por corrosión del acero.
