# Estudio experimental de muros de mampostería confinada de bloques huecos de concreto sujetos a presiones perpendiculares a su plano

# Experimental study of confined masonry walls made of concrete hollow blocks subjected to perpendicular pressures

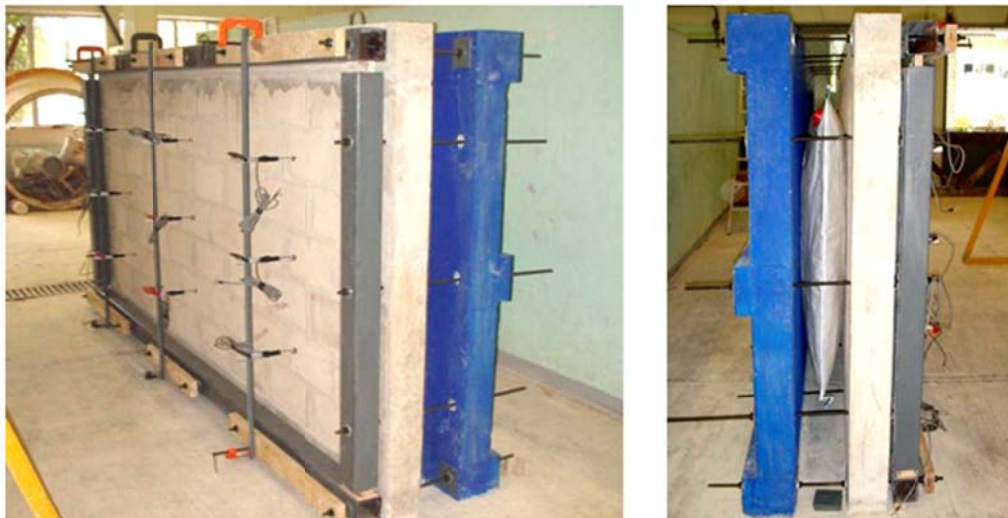
**Figura 3.** Vistas de un muro antes del ensaye

reacción para colocar una bolsa de aire de carga; dicha bolsa, de 3 m de longitud y 1.2 m de altura, se colocó al centro de cada espécimen. La presión en la bolsa de aire se incrementó monotónicamente hasta la falla de los muros especímenes; la presión se midió utilizando dos transductores de presión marca "Sensotec" de 17.25 y 34.5 KPa de capacidad. Para medir los desplazamientos de los especímenes se utilizaron 14 potenciómetros lineales marca "ETI"; 10 de 50 mm de longitud para medir los desplazamientos fuera del plano, 2 de 25 mm de longitud para medir los desplazamientos verticales de los extremos y 2 de 25 mm de longitud para medir los desplazamientos al centro. La adquisición de datos se realizó utilizando un equipo de marca "National Instruments" (chasis SCXI 1000, módulos SCXI 1520, bloques terminales SCXI 1314, y tarjeta de adquisición 6036). En la Figura 2 se presenta la distribución de los potenciómetros lineales en un muro espécimen y en la Figura 3 se presentan vistas de un muro espécimen antes del ensaye.

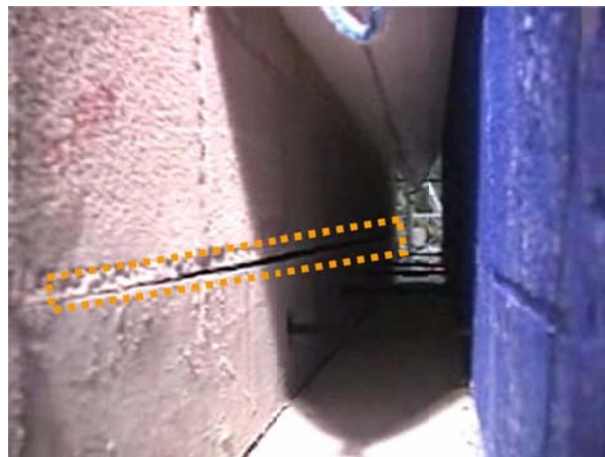
**Figura 7.** Grieta entre cadena inferior y primera hilada de bloques

también el agrietamiento de la cara posterior en contacto con la bolsa de aire. El agrietamiento se localizó entre la cadena inferior y la primera hilada de bloques (Figura 7), entre la sexta y la séptima hilada de bloques (Figura 8) y entre los castillos y los bloques de los extremos (Figura 9). En la Figura 10 se presenta la curva presión – desplazamiento obtenida para los tres muros especímenes. En la Figura 11 se presenta la curva presión – desplazamiento vertical obtenida para el espécimen E-3; dicho desplazamiento fue medido en la longitud media de la cadena superior.

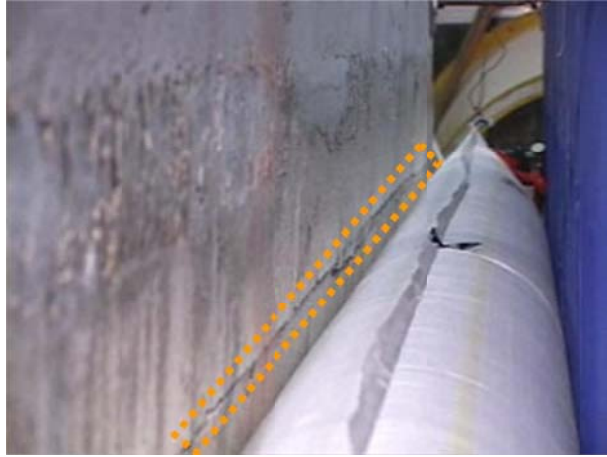
**Figura 8.** Grieta entre la sexta y séptima hilada de bloques

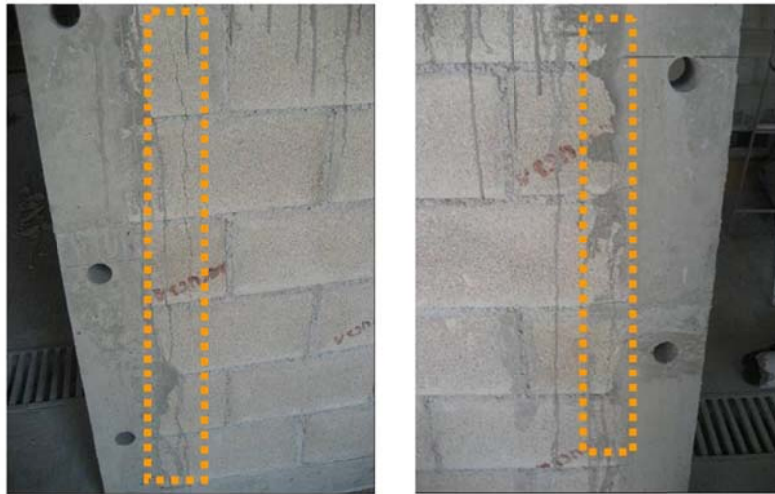
**Figura 9.** Grietas entre castillos y bloques

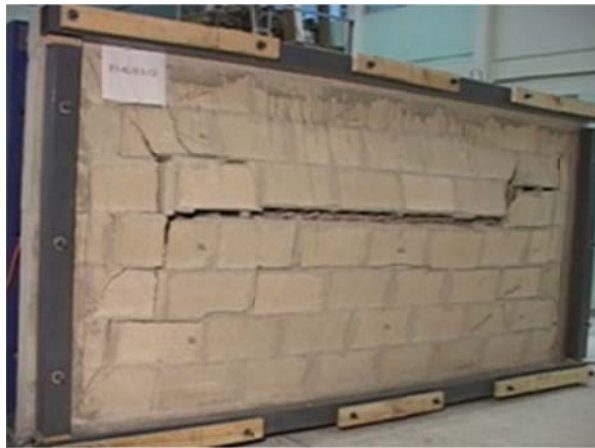
La falla de los especímenes se asoció a la excesiva rotación de los segmentos superior e inferior de los muros, los cuales colapsaron al aumentar el desplazamiento horizontal (Figura 12).

**Figura 12.** Vista del espécimen E-1 antes de colapsar

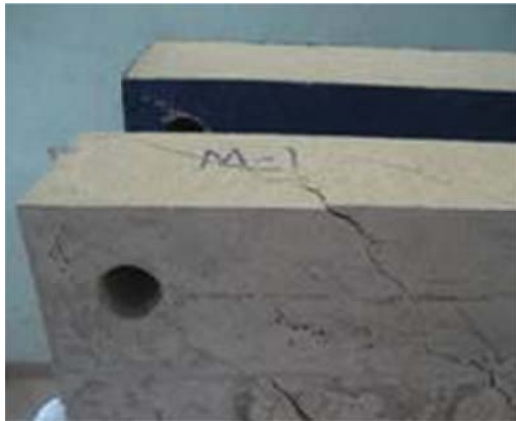
**Figura 14.** Agrietamientos en uniones dala – castillo
