La peligrosidad de las mamparas elevadas (anuncios espectaculares) ante viento huracanado

Julio César Baeza Balam ¹, Gabriel Vargas ², David Pérez Navarrete ³

Palabras Clave: Mamparas elevadas, Fallas estructurales, Huracán "ISIDORO", Colapsos, Impactos de mamparas

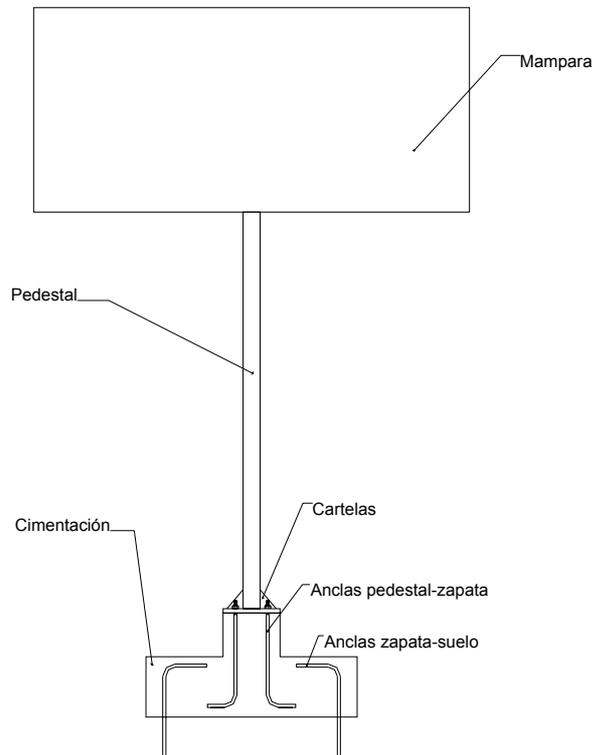
Figura. 1

Este tipo de estructura aparentemente es muy sencilla porque cuenta solamente con tres partes principales que son: la mampara, el pedestal y la cimentación; en la figura 1 se muestran esquemáticamente estas tres partes. Sin embargo, vista en forma minuciosa, una mampara consta de varios componentes y accesorios que hacen que esta estructura sea realmente muy compleja tanto en su diseño estructural, como en su construcción y también en su comportamiento sobre todo ante viento como el producido por huracán o tromba. Como se muestra en

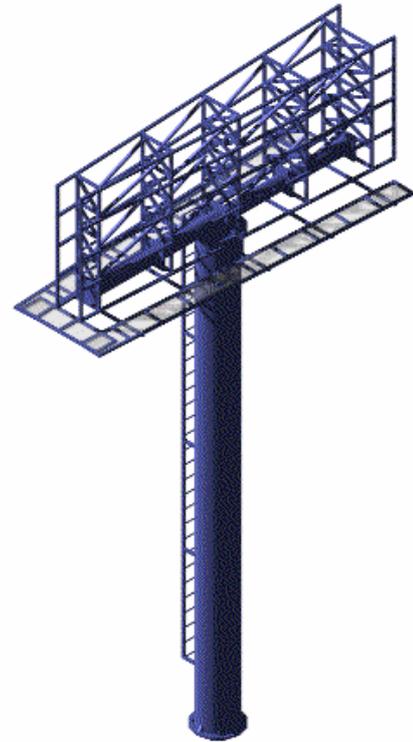
Figura. 2

las Figuras 1 y 2, tanto la cimentación como el pedestal y la mampara elevada pueden constar de diversos elementos tales como: anclas suelo-zapata, vigas estabilizadoras, anclas pedestal-zapata, lastres, placas-base, acartelamientos, el tubo del pedestal, escaleras externas e internas, andamios, placas de conexión pedestal-mampara, travesaño principal de la mampara, placas verticales del travesaño, armaduras, pernos de sujeción, láminas de la mampara, accesorios de iluminación, ganchos o argollas de sujeción, travesaños secundarios; además, se tienen diversos elementos de sujeción o conexión tales como pernos, tornillos, remaches, soldaduras, etc.

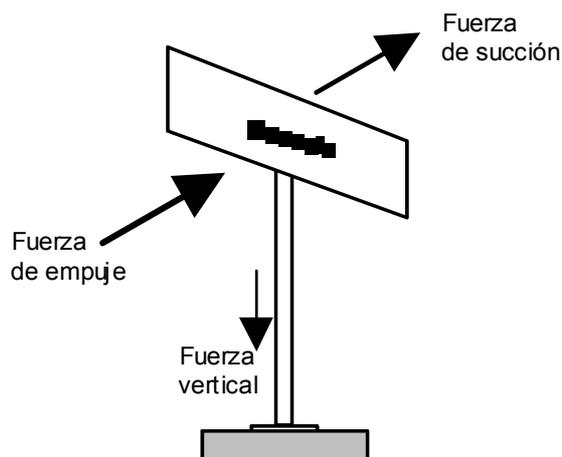
Figura. 3

establecimiento de las fuerzas mostradas en la figura no. 3, la cual básicamente nos muestra una viga-columna en posición vertical, empotrada en un de sus extremos y libre en el otro, sometida a una fuerza longitudinal vertical a compresión y otras fuerzas transversales al dicho eje. La etapa referente al análisis estructural resulta trivial ya que la obtención de los esfuerzos es inmediata al tratarse de una viga isostática. Este proceso ya descrito, de hacerse minuciosamente conlleva una serie de diversas actividades tal vez no complejas pero que en la práctica raras veces se realiza adecuadamente dada la sencillez de la estructura y sus componentes; pero existen otros motivos por los cuales estas estructuras no pasan por un proceso de cálculo estructural (diseño estructural) o bien, si dicho proceso se realiza, es en forma inadecuada o incompleta; estas razones son:
