Caracterización experimental de las propiedades mecánicas de la mampostería de adobe del sur de México

Arroyo Matus Roberto¹, Sánchez Tizapa Sulpicio¹, Catalán Quiroz Policarpo¹

Characterization of the mechanical properties of southern Mexico's adobe masonry

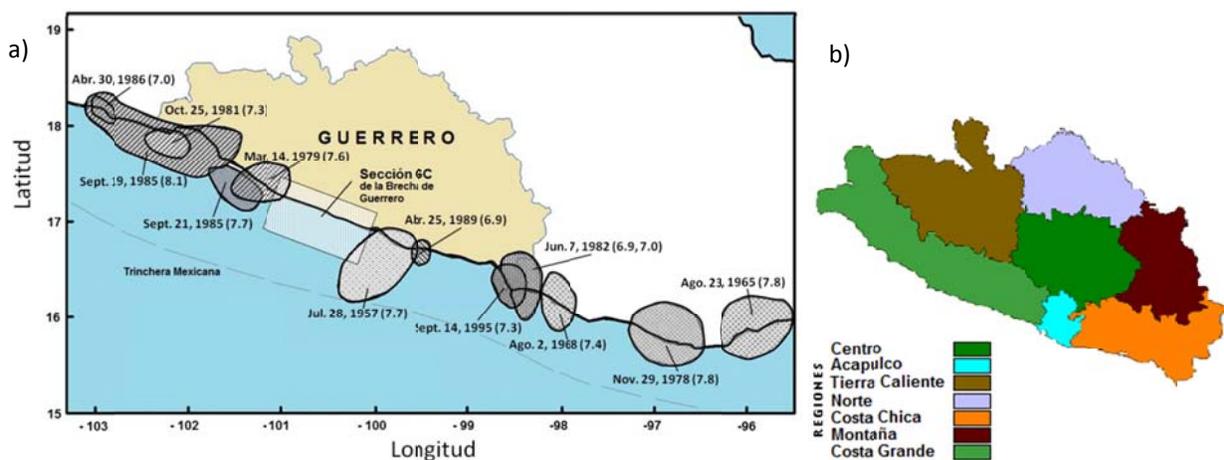
Figura 1. a) Estado de Guerrero, México y sismos recientes (Kostoglodov *et al.*, 1996)
 b) División económica regional

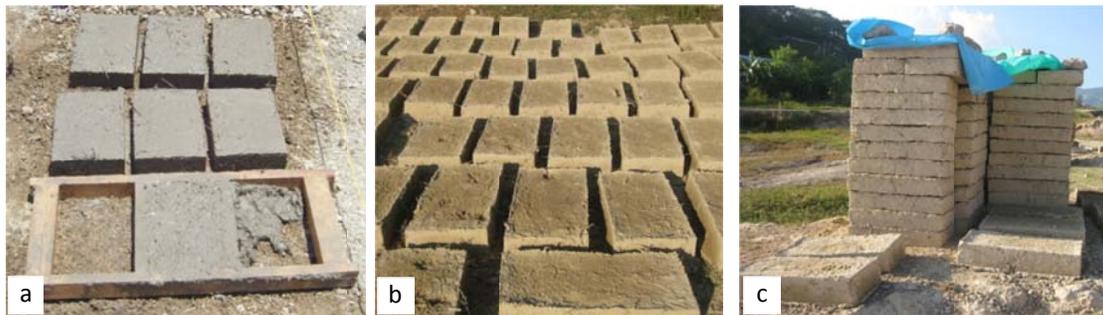
Figura 2. Adobes guerrerenses: a) Elaboración, b) Secado y, c) Almacenamiento.

El adobe artesanal es ampliamente utilizado por la abundancia de sus componentes, su bajo costo, y la excelente protección que brinda ante condiciones climáticas adversas. Su proceso de fabricación consiste en elegir una zona cercana al predio de construcción para excavar y extraer la tierra, la cual se combina con pasto seco y agua hasta lograr una consistencia pastosa. La mezcla es vertida en moldes de madera y se deja secar al aire libre (Figura 2). La compactación manual o en prensas, o el empleo de estabilizantes o cementantes en la pasta son poco comunes. La Figura 3a presenta las configuraciones arquitectónicas típicas más comunes de la vivienda de adobe que son de un solo nivel y tienen una superficie entre 30 a 60 m². Generalmente los muros perimetrales no poseen sistema de refuerzo en las esquinas.

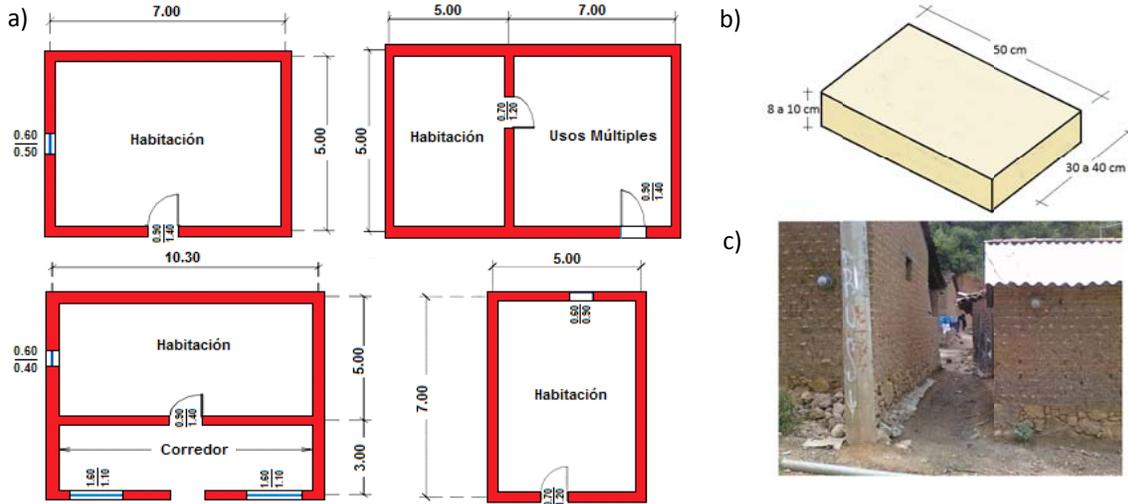
Figura 3. Vivienda de adobe: a) Características geométricas en planta, b) Dimensiones típicas de las piezas, c) Cimentación común de los muros.

Actualmente, el ancho común de los muros de adobe llega a ser de hasta 30 cm (Figura 3b), a diferencia de las construcciones de más de 50 años de antigüedad, en las que los muros eran en promedio de 60 cm de ancho. El espesor de las juntas de lodo va de 2.5 a 3.5 cm. La cimentación comúnmente está compuesta por zapatas corridas de piedra braza junteada con lodo (Figura 3c).

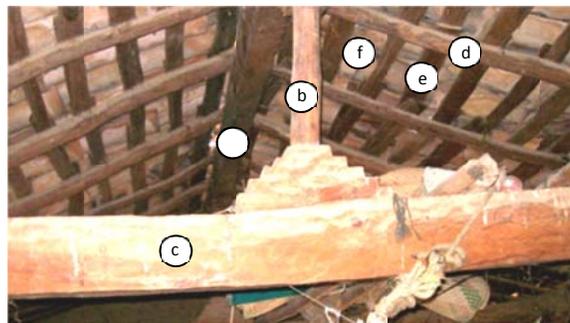
Figura 4. Vista interior de los elementos de un sistema de techo típico de vivienda de adobe: a) Viga longitudinal principal, b) Pilar, c) Puente, d) Madrinas, e) Fajillas, y f) Tejas.

El sistema de cubierta más común es a dos aguas, con inclinaciones de entre 30 y 40 por ciento (Figura 4).

Se compone de elementos generalmente de madera: Una viga principal longitudinal apoyada en la cúspide de los muros cabeceros y en uno o dos puntales verticales denominados “pilares”. Éstos transmiten la carga a vigas transversales conocidas como “puentes”, las cuales se apoyan en los tercios de los muros longitudinales. Sobre la viga principal y los muros longitudinales descansan polines denominados “madrinas”. En dirección transversal se colocan fajillas para sostener a la cubierta a base de tejas de barro, lámina metálica o de asbesto.

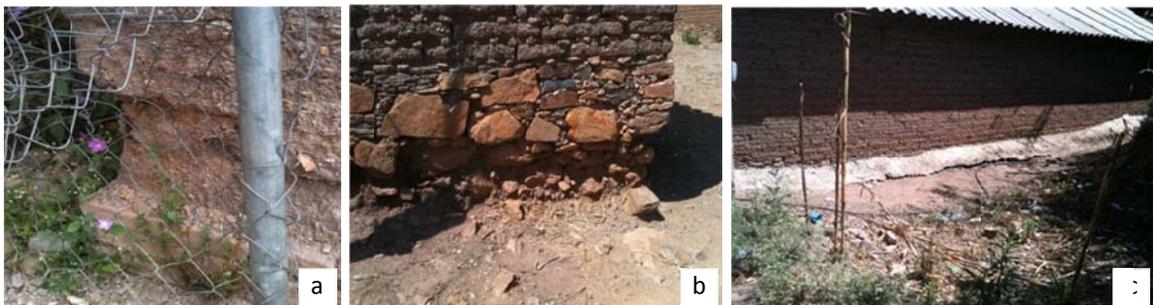
Figura 5. Erosión en a) la base de los muros, b) en el cemento, y c) colocación de pantalla protectora de mortero en la base de un muro contiguo a una ladera.

De acuerdo a Hernández *et al.* (1979), el comportamiento de las viviendas de adobe bajo solicitaciones sísmicas está regido por la flexión de los muros en la dirección normal a su plano, produciéndose un agrietamiento vertical principalmente en las esquinas o encuentro de muros. También es común el agrietamiento diagonal en las zonas aledañas a las esquinas, el agrietamiento vertical en la zona central de muros largos restringidos sólo en los extremos, y la erosión de su base producida por humedad, viento y escurrimientos de agua (Figura 5). En este estudio en las siete regiones del estado de Guerrero, de una muestra de 760 viviendas de adobe seleccionadas por muestreo aleatorio simple, 273 (36%) presentaron problemas de erosión en la base de los muros.

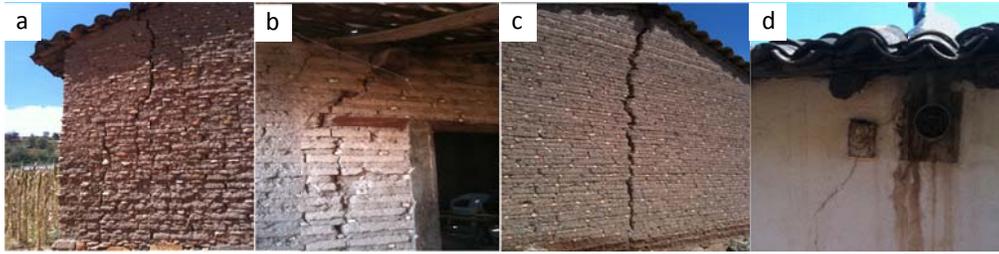
Figura 6. Agrietamientos: a) 29% en esquinas de muros, b) 26% esquinas de vanos, c) 14% en zona central de muros y d) 19% debido al debilitamiento del adobe a causa de escurrimientos.

Sin embargo, el daño más frecuente corresponde al agrietamiento de los muros (Figura 6). Al menos 63% de las viviendas consideradas en el estudio estadístico presentaron alguna combinación de los agrietamientos mostrados en la Figura 6.

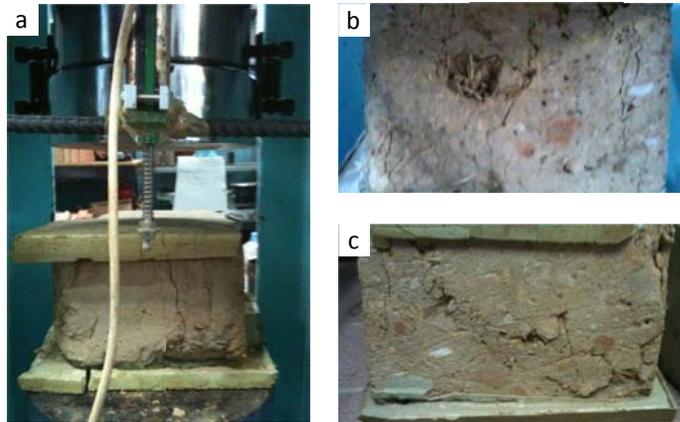
Figura 7. a) Prueba a compresión en piezas de adobe, b) y c) Grietas verticales y diagonales.

Pruebas de compresión y de cortante (compresión diagonal) en especímenes de adobe. Se realizaron 84 pruebas sobre piezas de adobe para determinar la resistencia a la compresión y la resistencia a la flexión por tensión (seis piezas por región y por tipo de prueba). Las dimensiones de las piezas de adobe fueron 8x15x15 cm. La Figura 7 muestra el arreglo experimental de las pruebas de compresión realizadas en piezas de adobe.

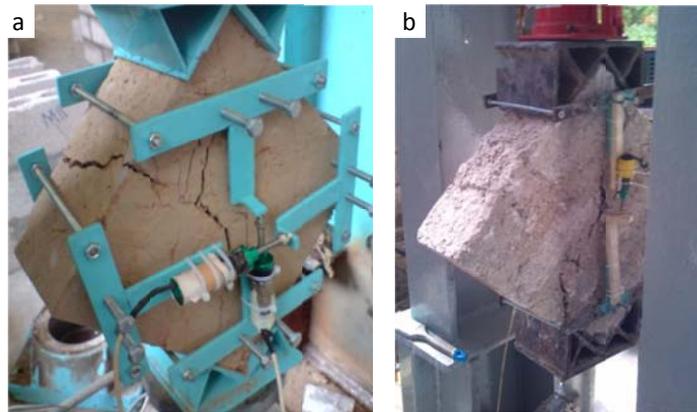
Figura 8. Pruebas de cortante en compresión diagonal y modo de falla de: a) Piezas y b) Muretes.

A fin de obtener las curvas del comportamiento mecánico a la compresión y el módulo de elasticidad de la mampostería de adobe guerrerense, se realizó también una serie de ensayos de compresión axial sobre 28 pilas de adobes junteados con mortero de lodo de 2 cm de espesor. Se elaboraron cuatro especímenes para cada región del estado, de cuatro adobes cada uno, con una relación de altura a espesor de la pila igual a 2, por lo que se empleó un factor correctivo de la resistencia obtenida igual a 0.75. También se efectuaron pruebas de cortante en compresión diagonal de unidades de mampostería y muretes de adobe. En este caso se probaron 28 piezas de 8x30x30 cm y 28 muretes de 15x60x60 cm. La Figura 8 muestra los dispositivos de prueba.

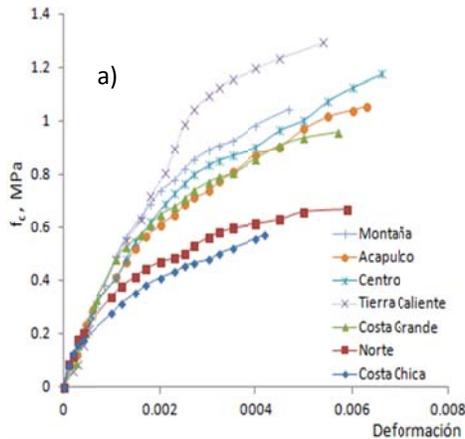
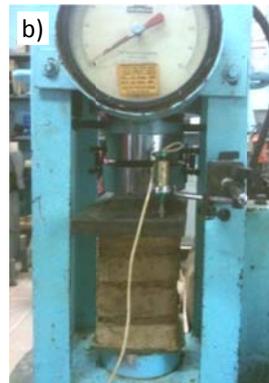
Figura 9. a) Curvas de resistencias a la compresión de pilas de mampostería, b) Dispositivo de prueba de compresión en pilas de adobe.

Los resultados anteriores muestran que el comportamiento de los adobes estudiados presenta gran variabilidad. Sin embargo, en todos los casos se obtuvieron resistencias a la compresión y tensión por flexión que no sobrepasan 1.46 y 0.41 MPa, respectivamente. Al comparar estos resultados con los obtenidos por Hernández *et al.* (1979) para el estado de Guerrero y otros lugares de México, se corroboró que los adobes son frágiles y poco resistentes. La Figura 9 muestra los diferentes comportamientos observados. En general, las curvas esfuerzo-

deformación exhiben no linealidad prácticamente desde el inicio de las pruebas.

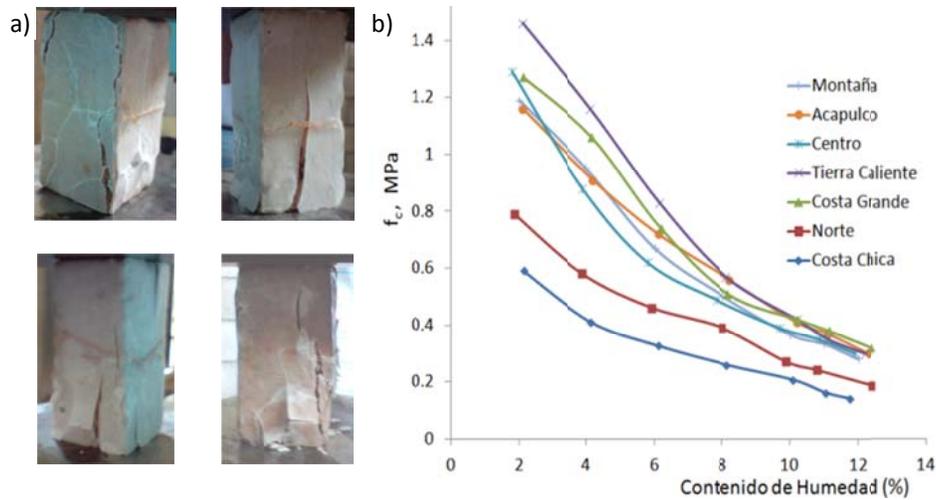
Figura 10. Modos de falla y curvas de comportamiento a la compresión de prismas de adobes con diferentes contenidos de humedad.

Pruebas de resistencia a compresión en adobes húmedos. La Figura 10a muestra los modos de falla de algunos de estos especímenes. La Figura 10b muestra las curvas de resistencia obtenidas para los adobes de las siete regiones guerrerenses con diferentes contenidos de humedad.

Los valores de resistencia con un contenido de

humedad menor o igual al 2%, corresponden al valor de la resistencia promedio a la compresión (mostrados precedentemente en la Tabla 3), los cuales se consideran como una condición “seca”. Los resultados de la Tabla 5, considerando un factor correctivo de la resistencia de 0.9, muestran que el adobe puede presentar una reducción muy significativa de la resistencia a la compresión durante la época de lluvias respecto a la que presentan en la época de estiaje.

Los rangos de variación van de 40% al 52% y de 74% al 79% para contenidos de humedad promedio del 6% y 12%, respectivamente. Por estos motivos, la vulnerabilidad de los muros de adobe puede incrementarse notablemente durante la temporada de lluvias.

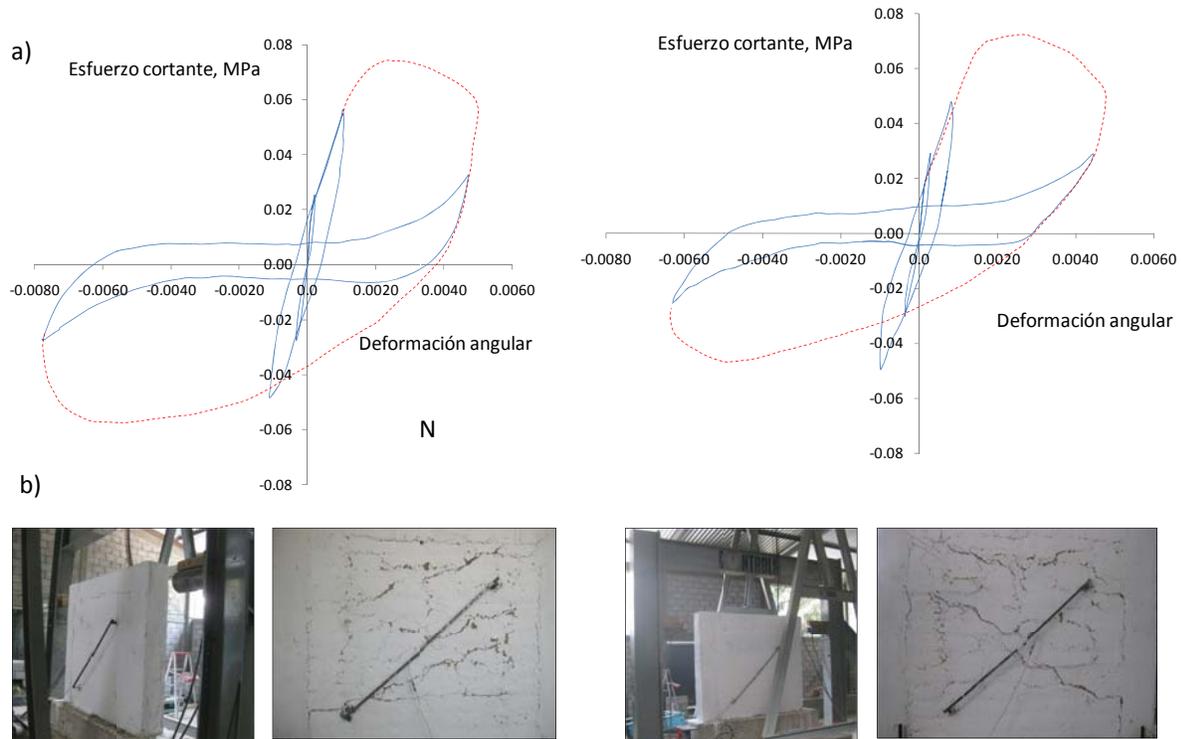
Figura 11. Muros de adobe de las regiones Norte (MN) y Costa Chica (MCH) sometidos a carga cíclica reversible: a) Comportamiento esfuerzo cortante–deformación angular y b) Modos de falla.

Pruebas de carga cíclica reversible en muros de adobe. La Figura 11 muestra los muros de adobe durante las pruebas bajo carga cíclica. Pueden observarse lazos histeréticos estables bajo cargas cíclicas hasta antes de producirse el agrietamiento diagonal. A partir de este estado, el comportamiento fue inestable, produciéndose grandes deformaciones.

Ambos especímenes presentaron una capacidad muy baja para resistir la carga lateral. La falla por tensión diagonal en los muros MCH y MN ocurrió bajo un esfuerzo cortante de 0.071 y 0.075 MPa, respectivamente. La deformación angular bajo el esfuerzo cortante promedio resultó igual a 0.0022. El módulo de cortante promedio, de 51.5 MPa, fue calculado considerando la secante de las curvas esfuerzo cortante-deformación angular mostradas en la Figura 11a. Las curvas de comportamiento muestran que el desempeño de los muros de adobe bajo carga cíclica reversible es inadecuado, presentándose degradación de rigidez inmediata tras apenas dos ciclos de carga. Al mismo tiempo se presentó una disminución de casi el 30% del esfuerzo

cortante resistente. Las curvas muestran además, que la capacidad de disipación de energía de los muros de adobe es prácticamente despreciable. El patrón de fisuras, con un espesor máximo de 0.6 cm, correspondió principalmente a la falla de las juntas, aunque varias piezas presentaron fisuras por tensión diagonal (Figura 11b). Considerando la variabilidad del origen de los suelos y el proceso de elaboración de los adobes, se consideró un valor de la resistencia que tuviera una probabilidad del 2% de no ser alcanzado. Así, los valores de la resistencia a la falla de la mampostería de adobe resultaron: para la resistencia a la compresión, 0.58 MPa; para la resistencia en tensión por flexión, 0.15 MPa; y para la resistencia al cortante, 0.08 MPa.
