# Películas barrera: Una opción contra la carbonatación del concreto reforzado

## Surface coatings: An option against carbonation of reinforced concrete

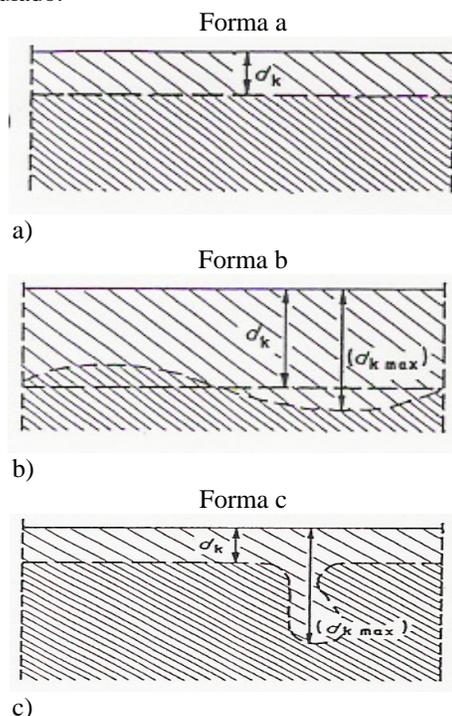
Figura 1. Definición de la profundidad de carbonatación (RILEM 1988)

I. Cuando el frente de carbonatación avanza como una línea paralela a la superficie, la profundidad de carbonatación  $d_k$  es determinada como se muestra en la Figura 1a.

II. Cuando el frente de carbonatación avanza como se muestra en la Figura 1b, se tomará la profundidad de la gráfica promedio  $d_k$  y la máxima profundidad  $d_{k_{max}}$  es registrada.

III. Si el frente de carbonatación avanza paralelo a la superficie con áreas carbonatadas, aisladas y profundas, como se muestra en la Figura 1c, entonces la máxima profundidad  $d_{k_{max}}$  de la carbonatación debe ser dada así como la profundidad normal  $d_k$ . En este caso, ningún promedio es calculado.

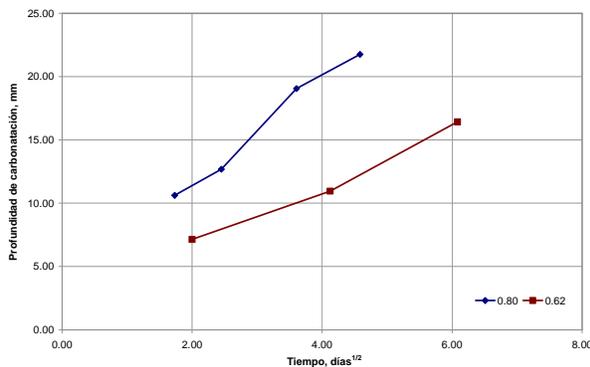
**Figura 2. Profundidad de carbonatación en función de la raíz cuadrada del tiempo para la pintura vinílica**

El análisis gráfico de las profundidades de carbonatación en función de la raíz cuadrada del tiempo por cada tipo de pintura y relación a/c presentó, en general, una tendencia lineal (Figuras 2 y 3). La pendiente de dicha tendencia es equivalente al coeficiente de carbonatación para dicha combinación de pintura y a/c. El hecho de que se mantenga una tendencia lineal es indicadora de que se mantiene la ley parabólica de penetración del CO<sub>2</sub> a pesar de la existencia de una capa externa superficial, permitiéndonos calcular el coeficiente de carbonatación de manera similar al caso cuando no existe dicha capa. Por lo tanto, el tener una capa de pintura en la superficie del concreto equivale a una reducción de la porosidad del mismo en función de la pintura utilizada.

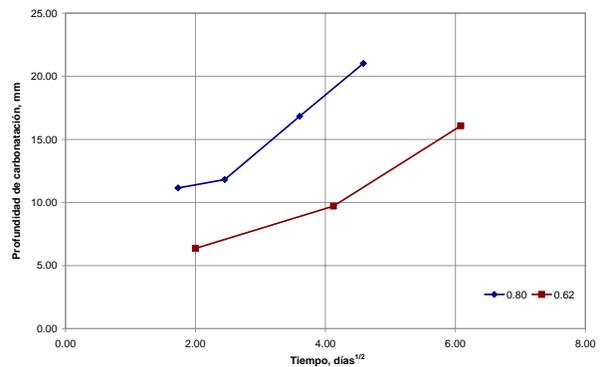
**Figura 3. Profundidad de carbonatación en función de la raíz cuadrada del tiempo para la pintura vinil-acrítica**
