Desempeño de las pinturas vinil-acríticas contra la carbonatación del concreto

Performance of vinyl-acrylic paints against carbonation-induced corrosion

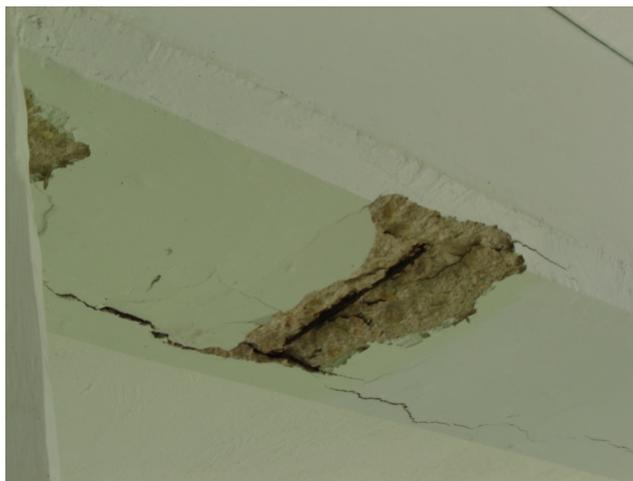
Figura 1. Agrietamiento en viga de concreto reforzado en edificio universitario.

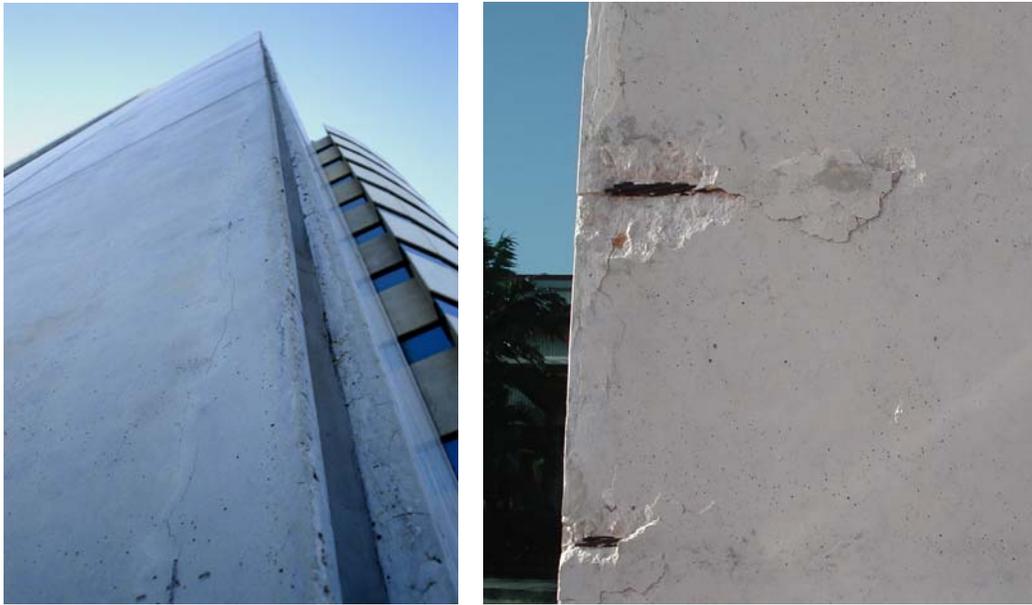
Figura 2. Agrietamiento y delaminaciones en paneles prefabricados en edificio privado.

Por otro lado, el uso de elementos prefabricados de concreto ha tenido gran auge en los últimos años en la región. Especial mención merecen los paneles de concreto reforzado, los cuales son preferidos por diseñadores e inversionistas, ya que proporcionan un aspecto novedoso al edificio y a la vez permiten concluir la construcción con mayor rapidez. La mayoría de los elementos prefabricados de concreto suelen diseñarse para tener acabado aparente (sin pintura); el uso de concretos de buena calidad, característico de la prefabricación, hace suponer que las estructuras tendrán una buena durabilidad, sin embargo, la realidad es que pueden observarse agrietamientos y delaminaciones en el concreto, típicos de la corrosión, en importantes construcciones con poco más de 10 años de antigüedad (Figura 2).

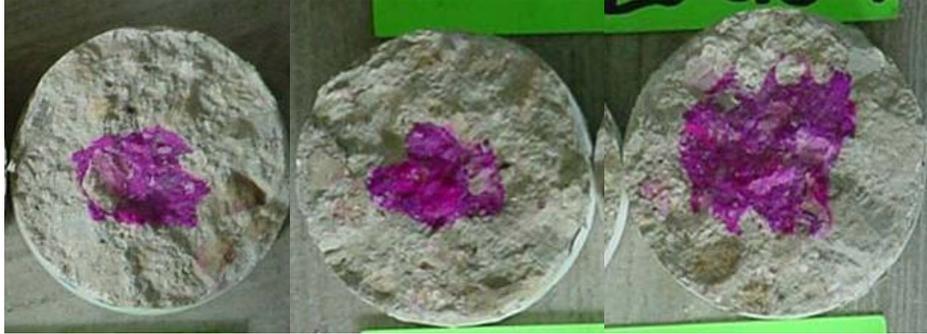
Figura 2. a) Probeta de control, b) con recubrimiento de vinil-acrílico calidad C (VA-Ca), y c) con recubrimiento de vinil-acrílico calidad B (VA-Ba), para a/c de 0.80 después de 23 días de exposición acelerada.

Las Figuras 2 y 3 ilustran como ejemplo los resultados de la prueba de profundidad de carbonatación para cada tipo de pintura, para los especímenes de la mezcla con a/c de 0.80 después de 23 días de exposición acelerada. En las probetas de control (Figura 2a), con pintura VA-Ca (Figura 2b), y con pintura VA-Ba (Figura 2c), la carbonatación

promedio de las dos probetas fue de 20.0 mm, 19.4 mm y 15.2 mm, respectivamente. Mientras que, en las probetas con pintura VA-Aa (Figura 3a), con pintura VA-Ab (Figura 3b), y con pintura AC-Aa (Figura 3c), la carbonatación promedio de las dos probetas fue de 4.0 mm, 6.1 mm y 8.2 mm, respectivamente (Tabla 5).

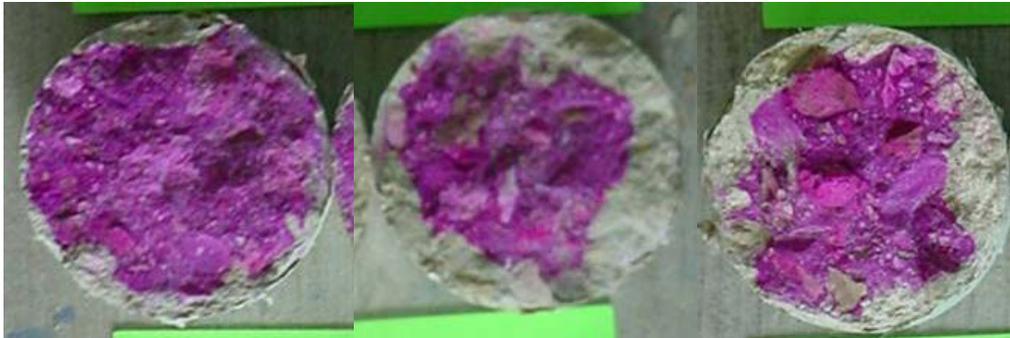
Figura 3. a) Probeta con recubrimiento de vinil-acrílico calidad A (VA-Aa), b) con recubrimiento de vinil-acrílico calidad A (VA-Ab), y c) con recubrimiento acrílico calidad A (AC-Aa), para a/c de 0.80 después de 23 días de exposición acelerada.
