Barras de acero galvanizado: Una opción contra la corrosión inducida por la carbonatación

Galvanized rebars: An option against carbonation-induced corrosion

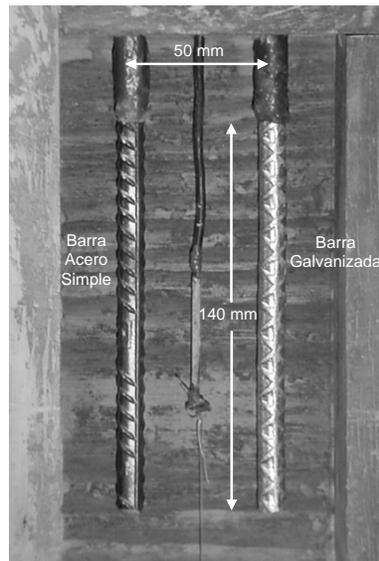
Figura 1. Disposición de los aceros en el molde previo al colado.

Dos tipos diferentes de especímenes de concreto fueron usados. Especímenes prismáticos instrumentados de 50 mm × 100 mm × 200 mm fueron usados para monitorizar el proceso de corrosión. Estos especímenes estaban reforzados con dos barras corrugadas de 9.5 mm de diámetro (del #3), una hecha de acero normal y la otra de acero galvanizado. Para el monitoreo de la corrosión (Figura 1), un electrodo de referencia interno, hecho de barras de titanio activado con recubrimiento de óxido de metales, fue colocado en la mitad del espécimen (Castro *et al.* 1996). Los especímenes fueron preparados por triplicado. Cilindros de concreto simple de 150 mm de alto por 75 mm de diámetro fueron usados para monitorear el avance del frente de carbonatación.

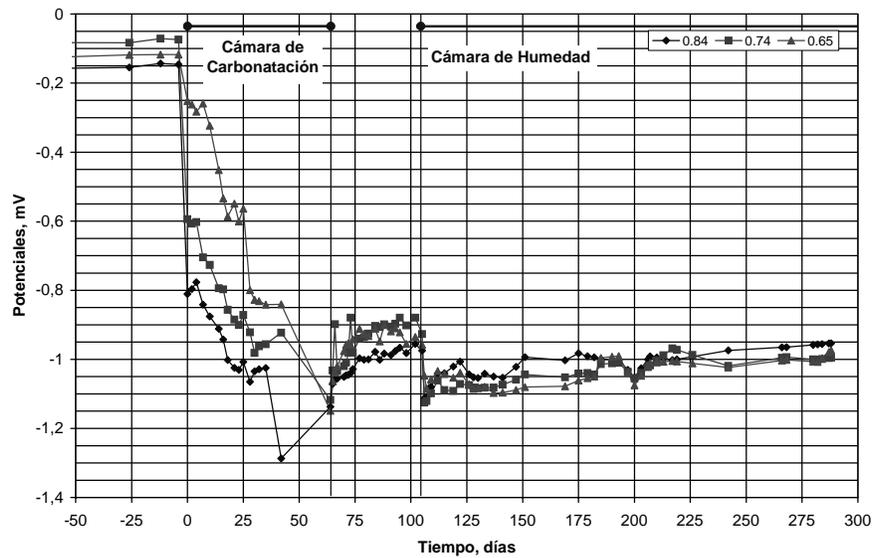
La figura 2 muestra los potenciales promedio de las barras galvanizadas en función del tiempo. Los potenciales de las mezclas de 0.84 y 0.74 mostraron una transición de más de 600 mV hacia valores más negativos después de iniciada la exposición acelerada. Los especímenes de la mezcla 0.65 tuvieron un cambio de potencial menos pronunciado después de la exposición al CO₂. Al final del período de carbonatación

acelerada, los potenciales de todos los especímenes estaban alrededor de -1000 mV. Los potenciales cambiaron hacia valores más positivos después de extraerlos de la cámara de carbonatación. Sin embargo, los potenciales se estabilizaron en el rango -1000 a -1100 mV en la cámara de humectación. Los últimos valores son indicadores de una activación de la capa eta (Yeomans 1994).

Figura 2. Potenciales promedio de las barras galvanizadas en función del tiempo.

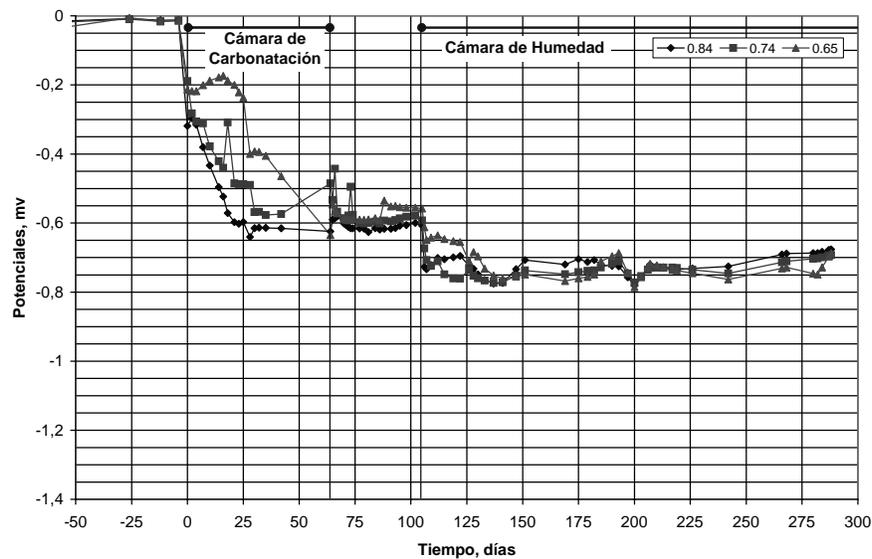
La figura 3 muestra los potenciales promedio para las barras de acero simple en función del tiempo. Todos los potenciales mostraron una transición entre 200 y 300 mV hacia potenciales más negativos después de iniciada la exposición. Los valores se estabilizaron durante este período en -600 mV, aproximadamente. Después de colocar

los especímenes en la cámara de humectación, los potenciales disminuyeron 100 mV, aproximadamente, en la dirección menos positiva. Los potenciales tendieron a estabilizarse en el rango -600 a -700 mV, el cual es el rango esperado para el acero embebido en concreto en condiciones de corrosión activa.

Figura 3. Potenciales promedio de las barras de acero simple en función del tiempo.

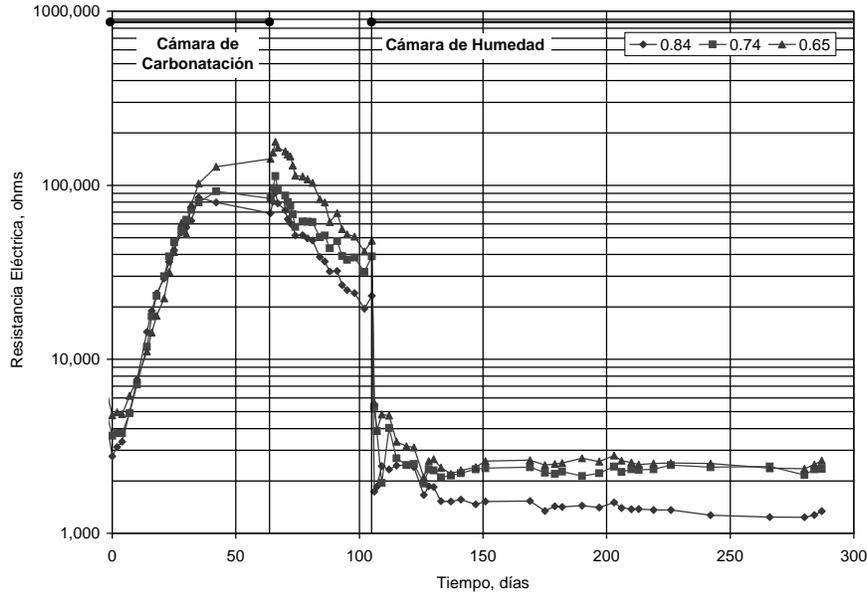
La figura 4 muestra la resistencia eléctrica promedio del concreto en función del tiempo. Conforme la carbonatación avanza, la resistencia eléctrica aumenta (~60% HR). Después de remover los especímenes de la cámara de carbonatación, la resistencia eléctrica disminuye debido al aumento de la humedad (~85% HR). Sin

embargo, una vez en la cámara de humectación (>90% HR), las resistencias disminuyen a valores muy bajos. Es observable que los valores finales están inversamente relacionados con la relación a/c, siendo la resistencia más baja la que corresponde a la mezcla con la relación a/c más alta.

Figura 4. Resistencia eléctrica promedio del concreto en función del tiempo.

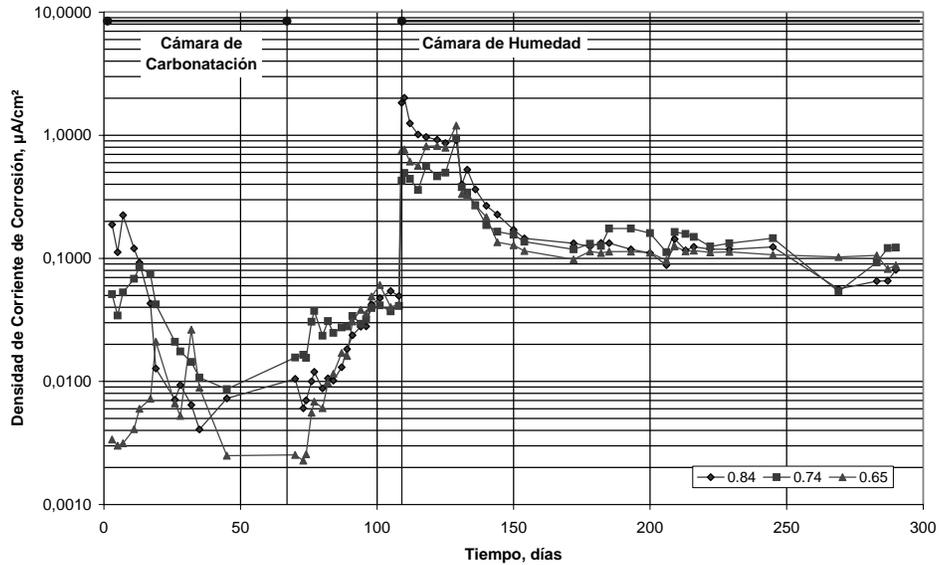
Las densidades de corrientes de corrosión promedio de las barras galvanizadas son presentadas en la figura 5. Como fue observado en investigaciones anteriores (Moreno y Sagüés 1998, Moreno 1999) las densidades de corrientes de corrosión durante el período de carbonatación acelerada son muy bajas. Es sólo después de que los especímenes son humectados que la corrosión se desarrolla y velocidades de corrosión activa son alcanzadas. Densidades de corrientes de corrosión

del orden de $1 \mu\text{A}/\text{cm}^2$ fueron alcanzadas pocos días después de colocar los especímenes en la cámara de humectación. Las densidades de corrientes de corrosión se estabilizaron en el rango 0.06 a $0.10 \mu\text{A}/\text{cm}^2$. Estos valores corresponden a velocidades de corrosión en el rango de 1 a $1.5 \mu\text{m}/\text{año}$, y están en el mismo rango de aquellas observadas por otros investigadores (González y Andrade 1982).

Figura 5. Densidades de corrientes de corrosión promedio en función del tiempo.
